# TILSTANDSVURDERING AV ÅSNES UNGDOMSSKOLE

**Befaringsdato:** 25.03.2020  
**Rapportdato:** 15.05.2020  
**Rapportansvarlig:** Anders Austad

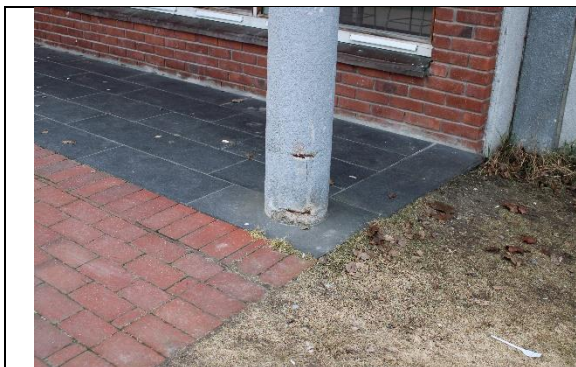
Bilde 01

| NS 3451 | Bygningsdel | Tilstand | Bilde | Tiltak | Kostnad |
|---|---|---|---|---|---|
| 222 | Søyler av betong | Avskalinger på betong og korrosjon på armering. Søyler ved hovedinngang, sørfasade på vestfløy. | 01 | Utbedres for å hindre videre utvikling. Betong må skales av i slikt omfang at frisk armering fremkommer. Rust fjernes fra armering og skadestedet gis anbefalt underbehandling før puss påføres. | 15.000,- |

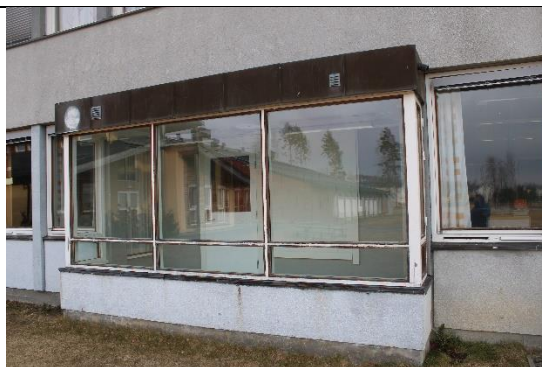
Bilde 02

| 234 | Trevnduer | Vinduer i vestfløy: Gjenstående eldre vinduer fra byggeår anses som modne for utskifting på bakgrunn av alder, slitasje og funksjon.<br>Vinduer i nordfløy: Gjenstående eldre vinduer fra byggeår anses som modne for utskifting på bakgrunn av alder, slitasje og funksjon. | 02 | Utskifting av vinduer. | 600.000,- |

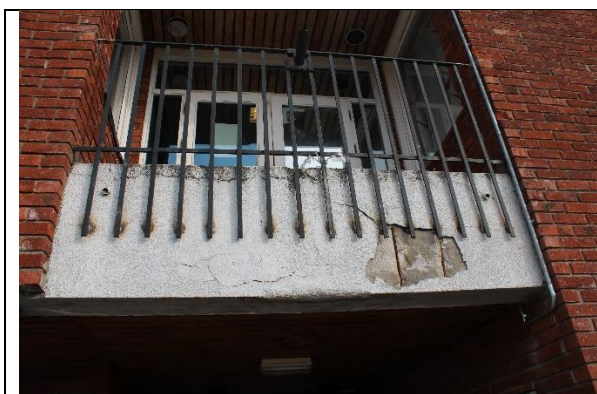
Bilde 03

| 235 | Utvendig kledning | Murpuss skaler av på dekkekant på balkong mot sør på vestfløy. Synlig armering. Gjelder også nedkant på vegg over balkong. | 03 | Utbedres for å hindre videre utvikling. Betong/puss må skales av i slikt omfang at frisk armering fremkommer. Rust fjernes fra armering og skadestedet gis anbefalt underbehandling før puss påføres. | 15.000,- |

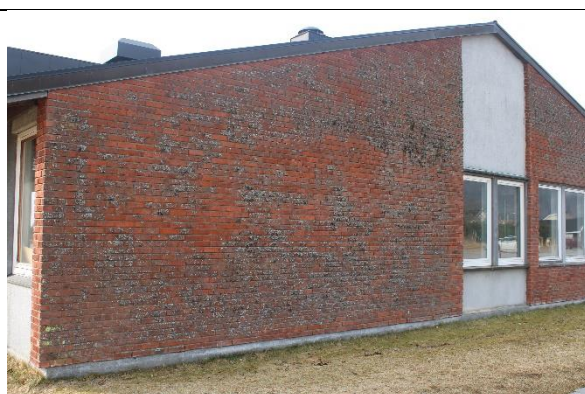
Bilde 04

| 235 | Utvendig kledning | Generelt behov for rengjøring av teglfasader | 04 | Rengjøring av fasade | 20.000,- |

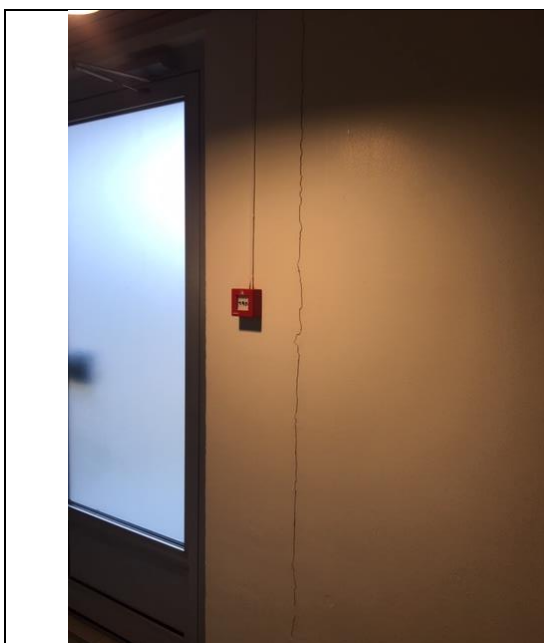
Bilde 05

| NS 3451 | Bygningsdel | Tilstand | Bilde | Tiltak | Kostnad |
|---|---|---|---|---|---|
| 232 | Yttervegg | Forholdsvis kraftige vertikale riss ved rømningsdører i basseng. Luftlekkasjer/trekk gjennom rissene. | 05 | Nærmere undersøkelser av årsak og vurdering av tiltak for forsegling av sprekker. | 25.000,- |
