# TILSTANDSVURDERING AV JARA SKOLE OG BARNEHAGE

**Befaringsdato:** 06.04.2020  
**Rapportdato:** 15.05.2020  
**Rapportansvarlig:** Anders Austad

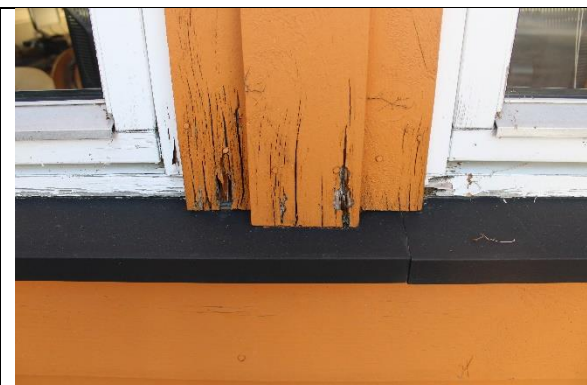
Bilde 01

| 235 | Utvendig kledning | Vestfløy: Slitasje og avskaling av maling på kledningen mot øst. Råte på vindusomramminger. | | 01 | Skrape og behandle overflate. Skifte vindusomramming. | 50.000,- |

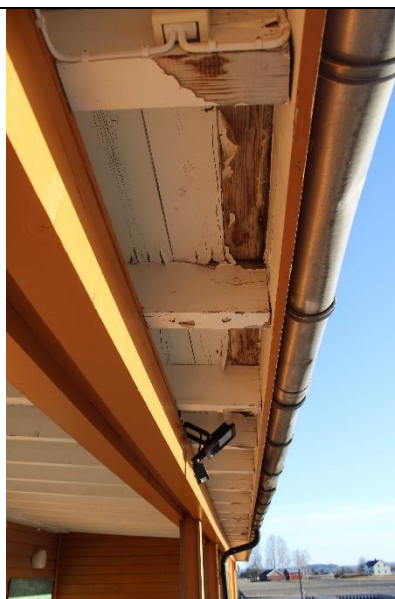
Bilde 02

| 265 | Gesimser | Slitasje på kledning i gesimser på vestfløy mot øst og sør. | 2 | 02 | Behandling av gesimskledning. | 10.000,- |

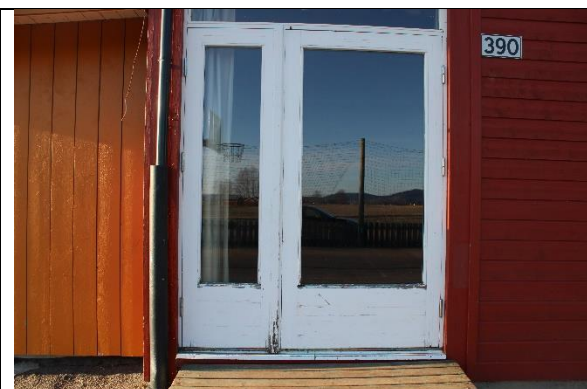
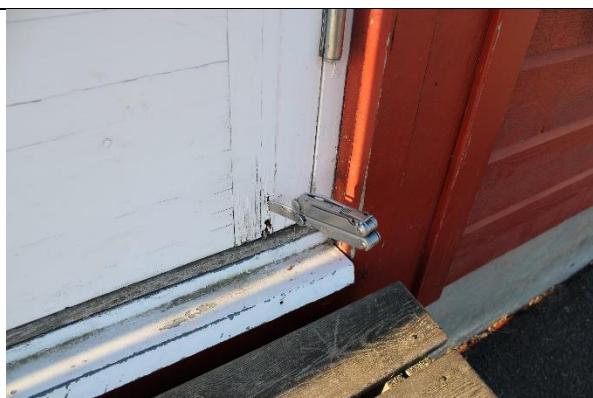
| NS 3451 | Bygningsdel | Tilstand | TG | Bilde | Tiltak | Kostnad |
|---|---|---|---|---|---|---|
| 234 | Ytterdør | Vestfløy: Råte i dør fra gymsal. | 2 | 03 og 04 | Utskifting av dør. | 20.000,- |

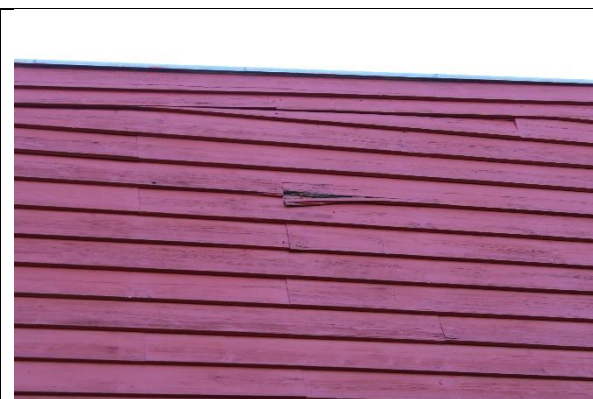
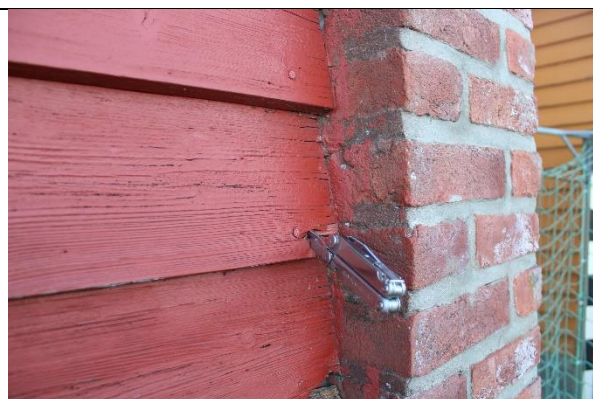
| 235 | Utvendig kledning | Vestfløy: Slitasje, oppsprekking og stedvis råte på rød kledning mot vest. Kledningen er moden for utskifting. Råte på hjørnekasser rundt gymsal. | | 05 og 06 | Utskifting av fasadekledning. Utskifting av råteskadede hjørnekasser. | 60.000,- |

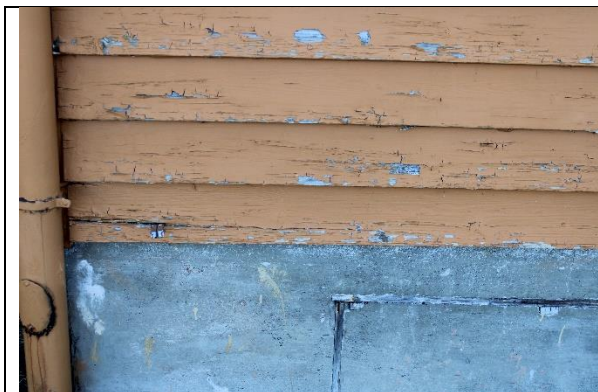
Bilde 07

| 235 | Utvendig kledning | Vestfløy: Stor generell slitasje og råteskader flere steder på gul fasade mot vest. Behov for behandling og lokale utskiftinger i kledning. | | 07 | Behandling og utskifting av skadet treverk. | 50.000,- |

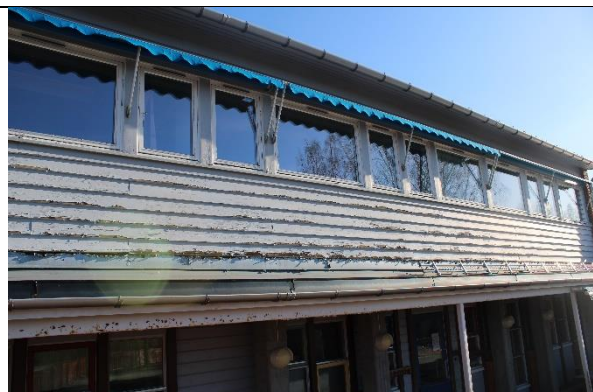
Bilde 08

| 235 | Utvendig kledning | Slitasje og behov for vedlikehold og overflatebehandling på samtlige fasader mot sør. | | 08 | Skraping, rengjøring og behandling av fasader. | 100.000,- |

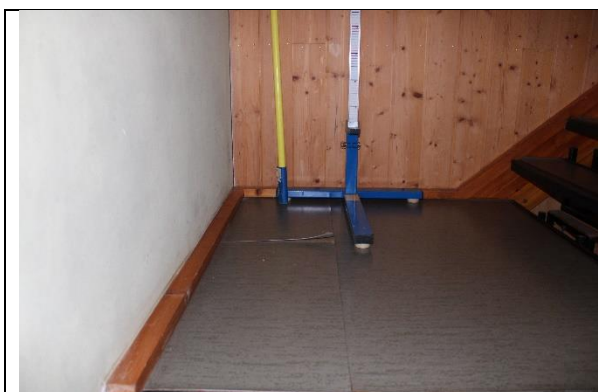
Bilde 09

| 281 | Innvendig trapp | Trapp mellom kjeller og gymsal: Gulvbelegg i trinn løsner fra underlaget. | | 09 | Utskifting av gulvbelegg og trappeneser i trappetrinn. | 6.000,- |

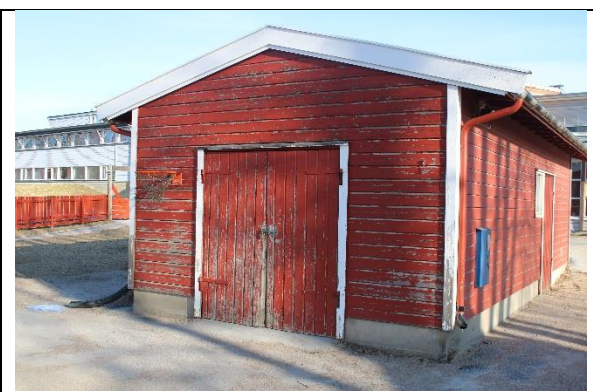
Bilde 10

| | Uthus | Behov for utvendig behandling av samtlige overflater. | | 10 | Behandling av utvendige overflater. | 15.000,- |
