| EMNE | <b>FOTOSERIE</b> | DOKUMENTKODE | 10261193-01 -TVF-FOT-001 |
| AREAL | Jara skole og barnehage | DATO | 10.09.2024 |

## Fotoserie tilstandsvurdering Jara skole og barnehage

Det henvises til tilstandsrapport for Jara skole og barnehage. Denne fotoserien angir fotodokumentasjon av registrert tilstand.

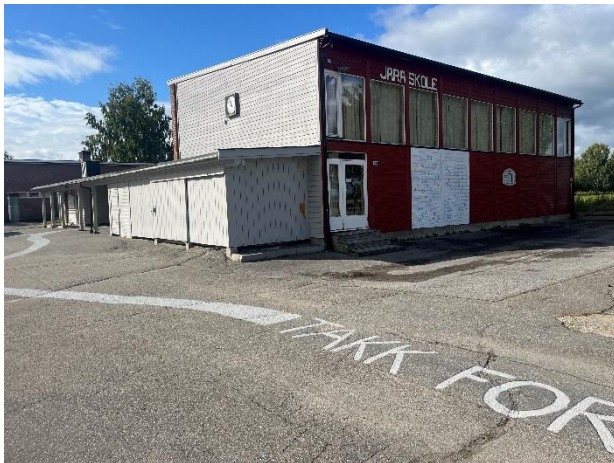
Bilde 1 Oversikt idrettsbygg.

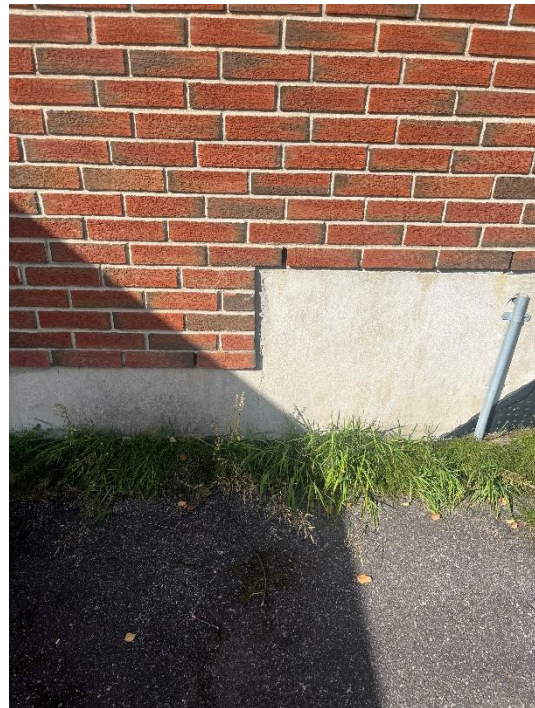
Bilde 2 Riss i grunnmur på påbygg fra 1983.

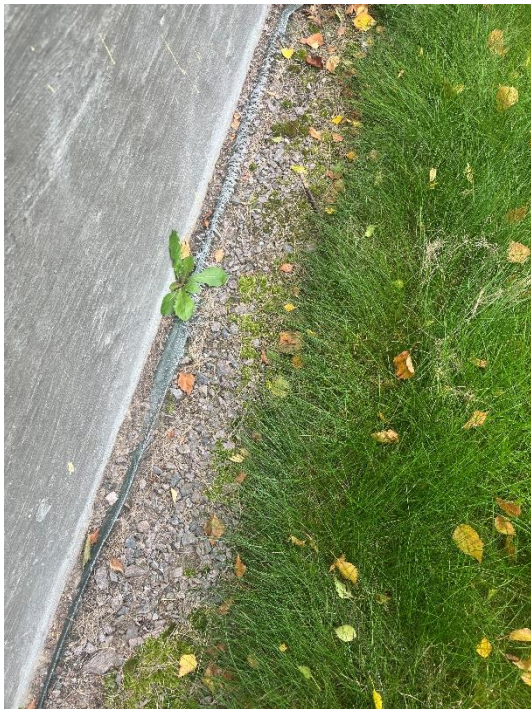
Bilde 3 Presenning istedenfor grunnmurspapp i hjørnet mot sør-vest.

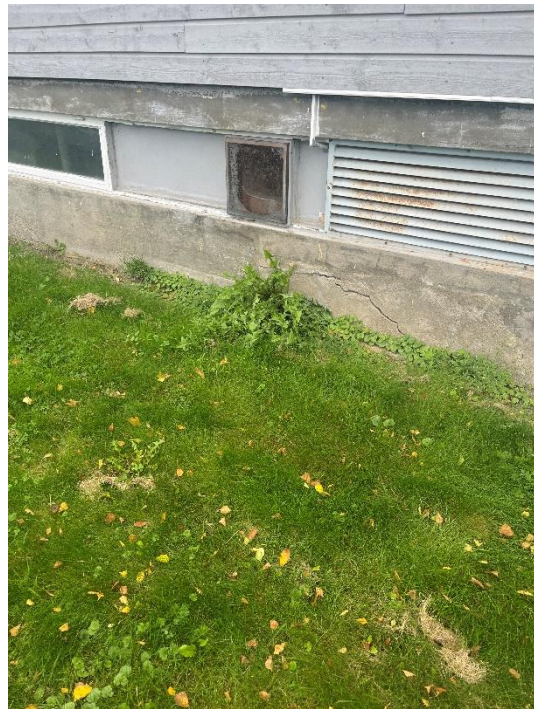
Bilde 4 Riss og oppsprekking grunnmur mot vest.

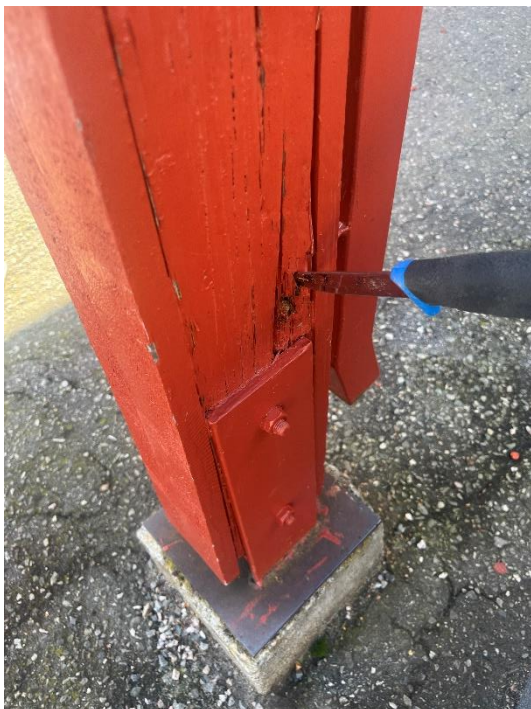
Bilde 5 Råte i utvendige søyler av tre ved inngangsparti.

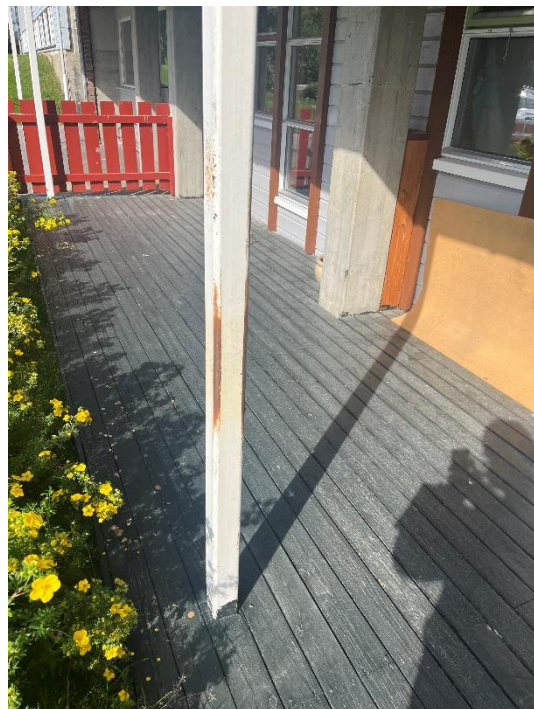
Bilde 6 Korrosjon på stålsøyler

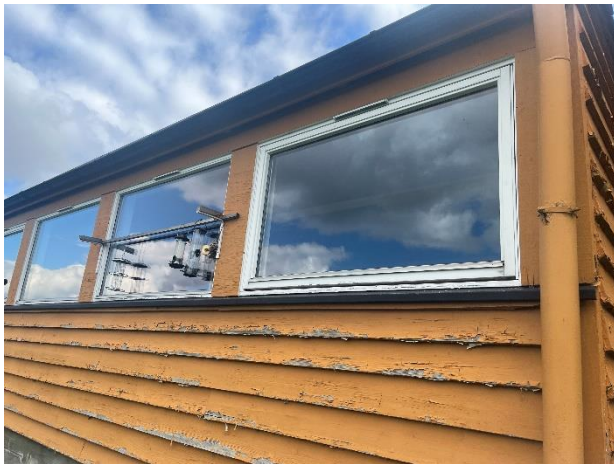
Bilde 7 Svært malingsslitt panel som bærerpreg av manglende vedlikehold over tid.

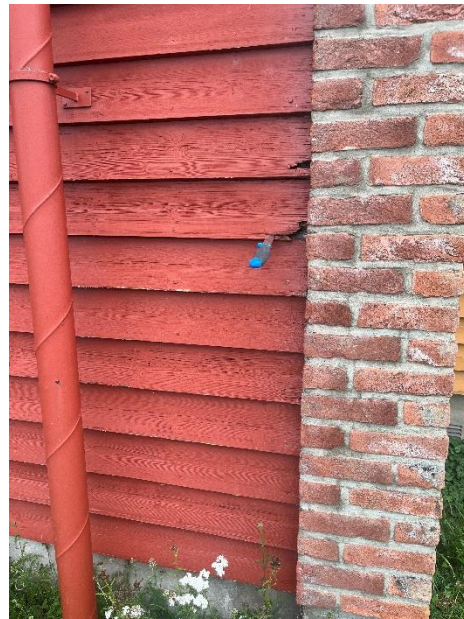
Bilde 8 Råteskadet panel.

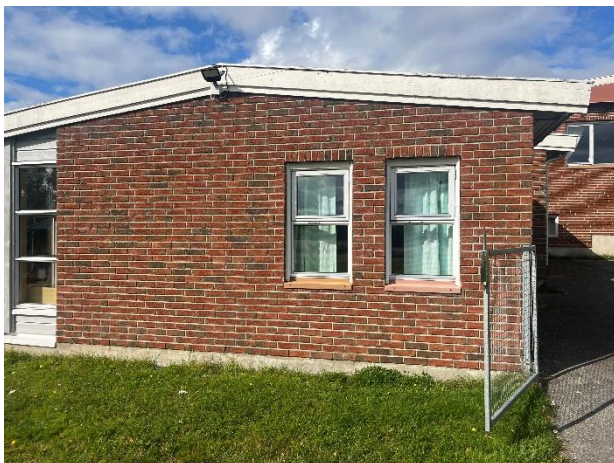
Bilde 9 Teglforblending i tilfredsstillende stand.

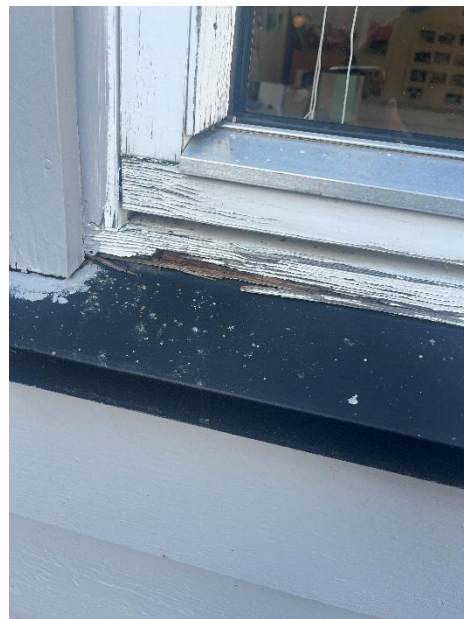
Bilde 10 Råte i bunnkarm.

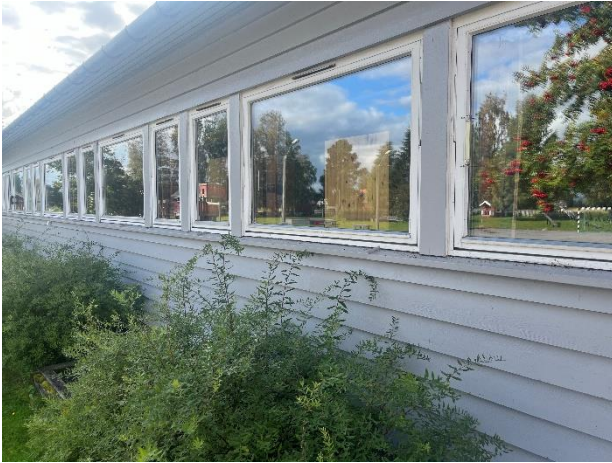
*Bilde 11 Vinduer.*

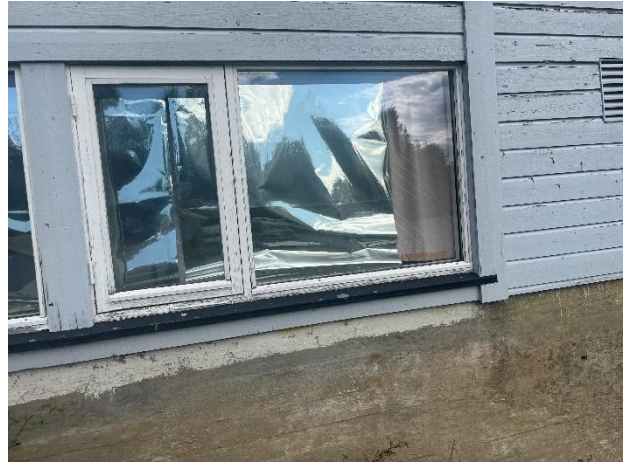
*Bilde 12 Malingsavflassing vinduer.*

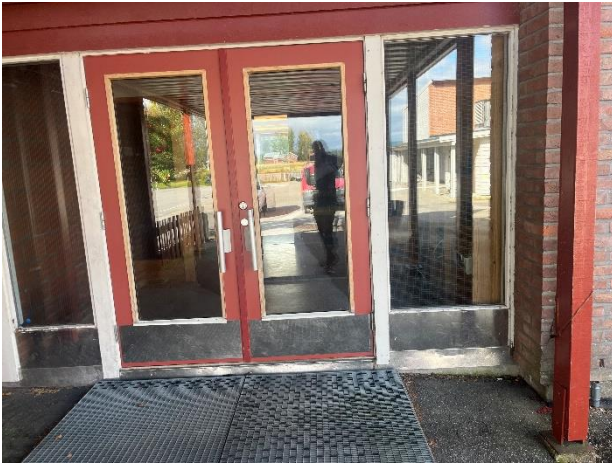
*Bilde 13 Ytterdør av tre med glassfelt.*

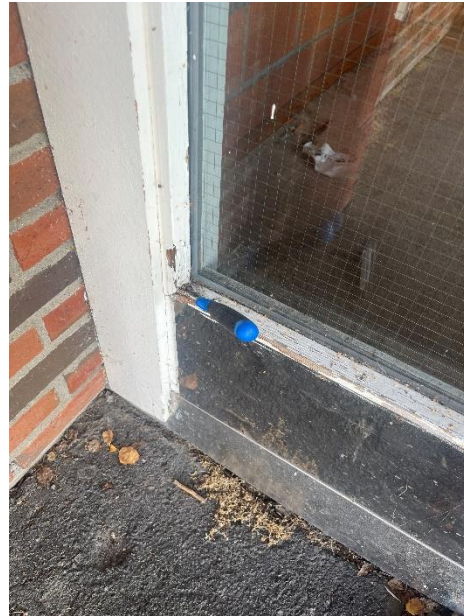
*Bilde 14 Råte ytterdør.*

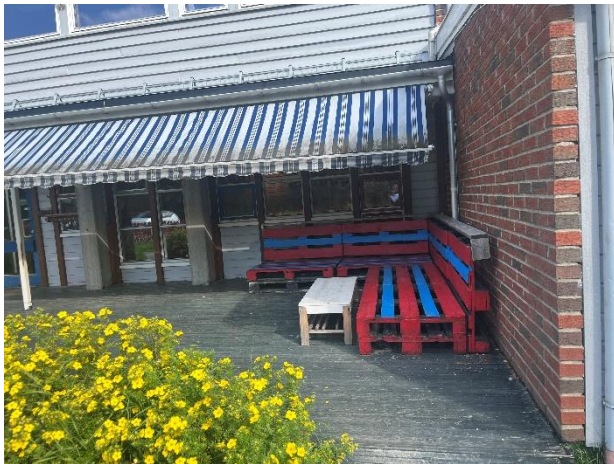
Bilde 15 Markise er skjev og har jordslag.

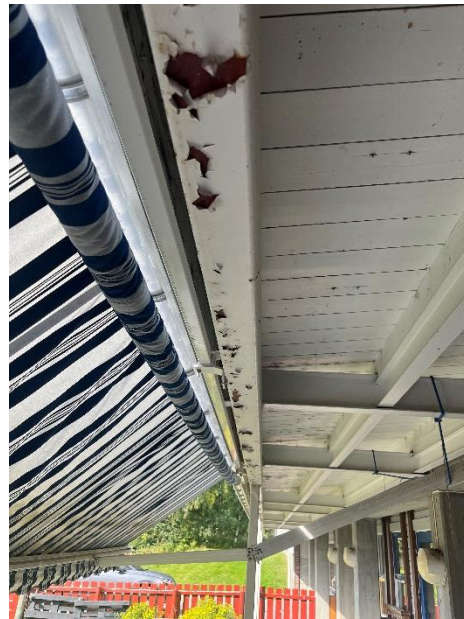
Bilde 16 Omfattende malingsavflassing på ståldrager under takutstikk.

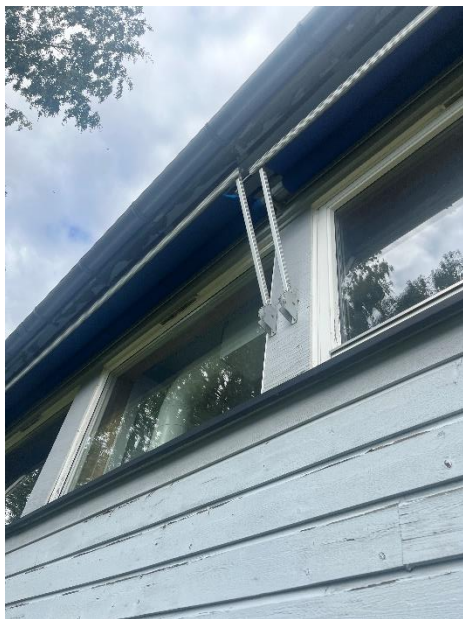
Bilde 17 Utvendig markise.

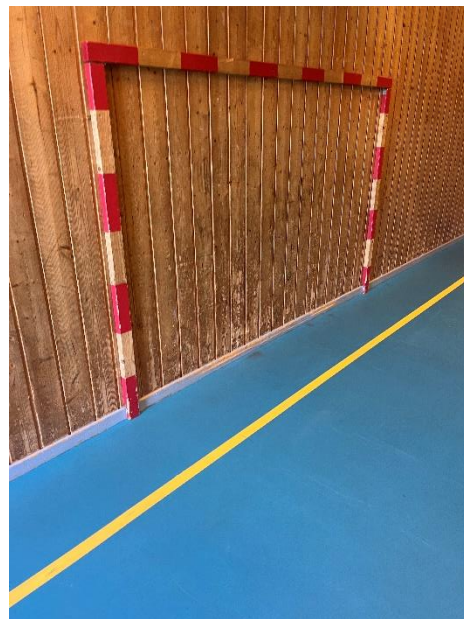
Bilde 18 Slitt panel idrettshall.

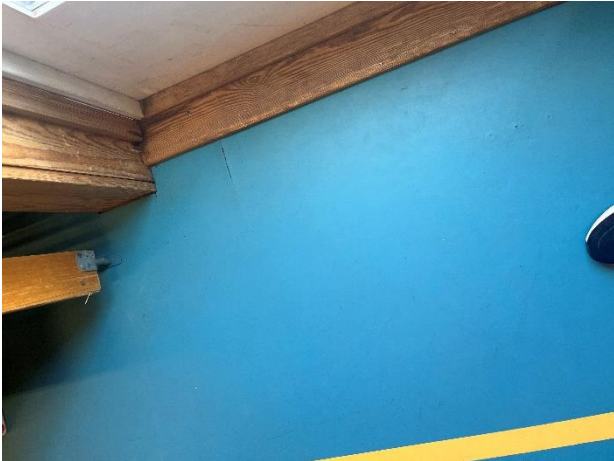
Bilde 19 Oppsprekking sportsgulv.

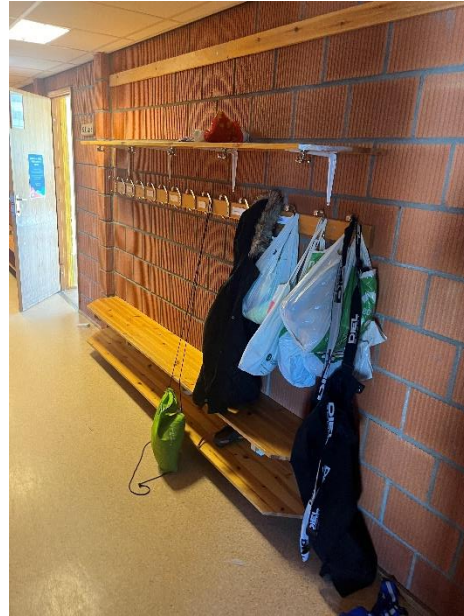
Bilde 20 Tegl innervegger.

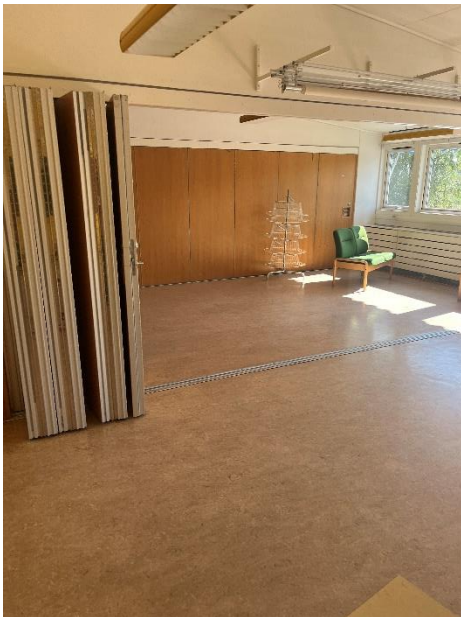
Bilde 21 Foldevegger.

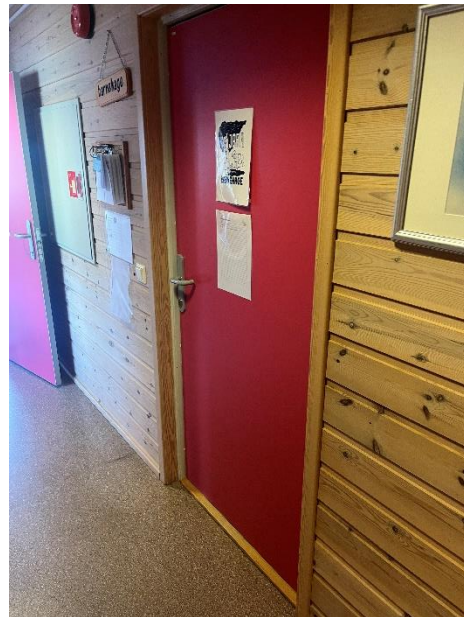
Bilde 22 Panel og innerdør i barnehage, fra 1995

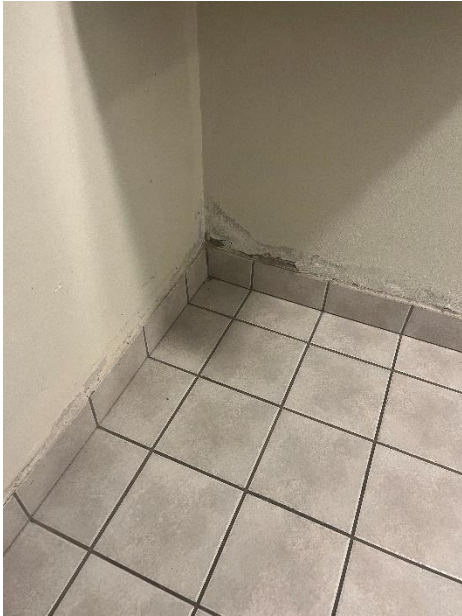
Bilde 23 Antydning til fukt i kjelleryttervegg.

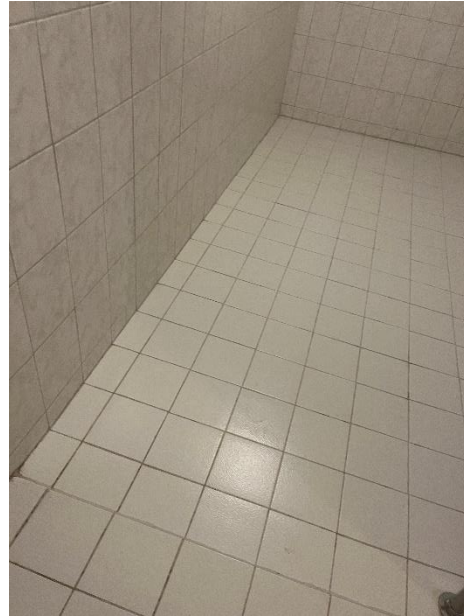
Bilde 24 Fliser i dusjrom i kjeller, slitasje.

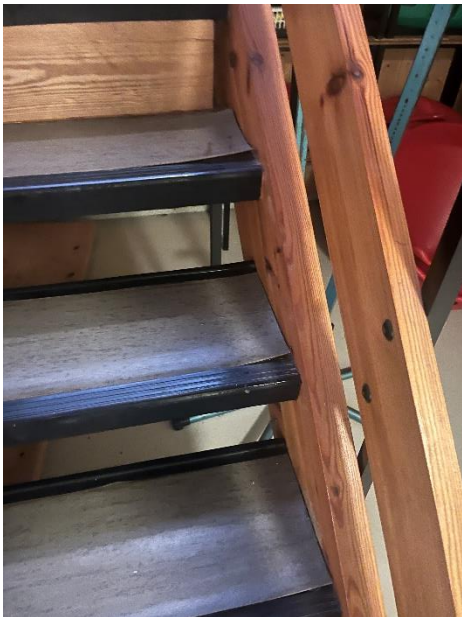
Bilde 25 Løst gulvbelegg i trapp.

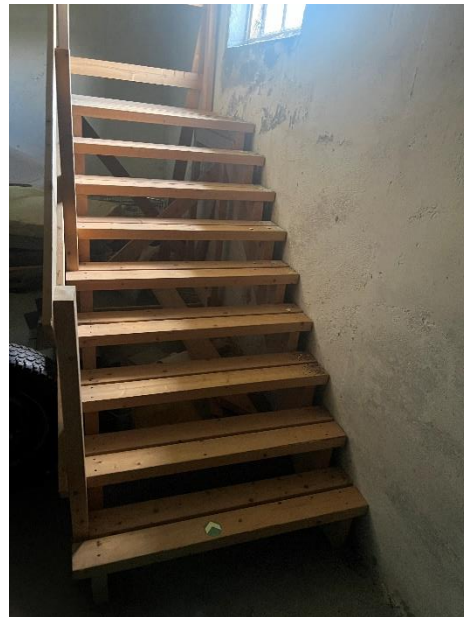
Bilde 26 Rømningsvei i kjeller, trapp til smalt vindu.

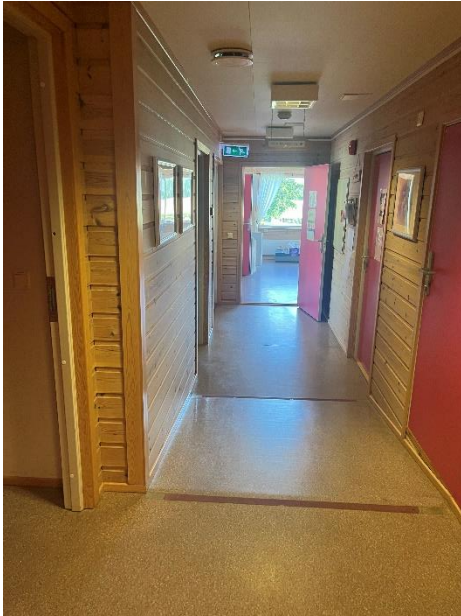
Bilde 27 Innvendig overflate barnehage.

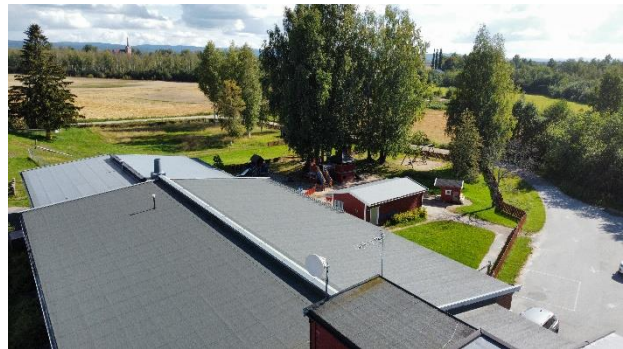
Bilde 30 Oversiktsbilde deler av tak.

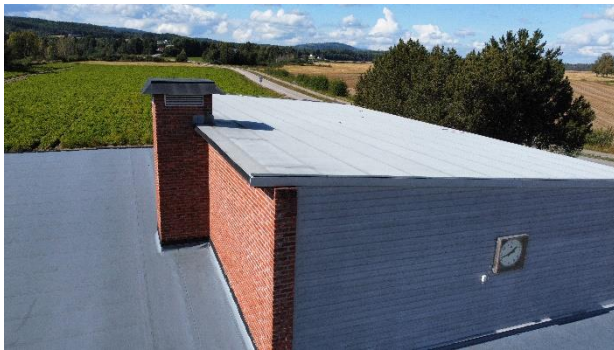
*Bilde 31 Tak.*

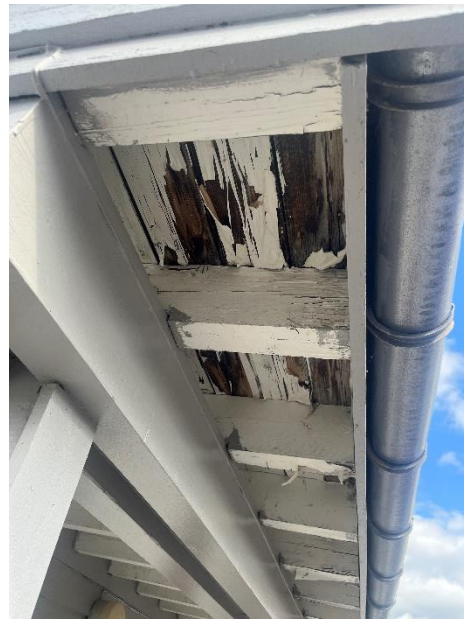
*Bilde 32 Råte i takstikk/raft.*

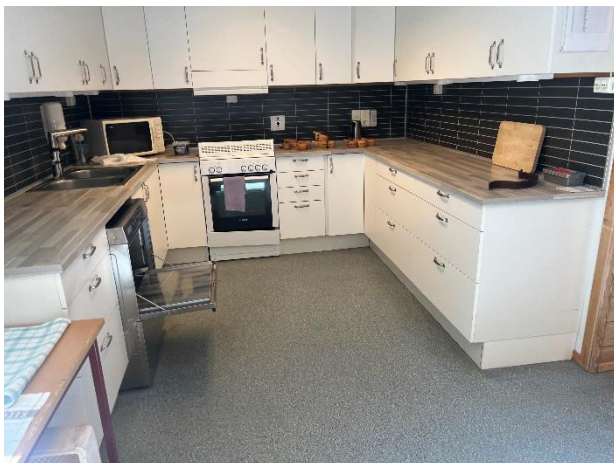
*Bilde 33 Kjøkken i barnehage.*

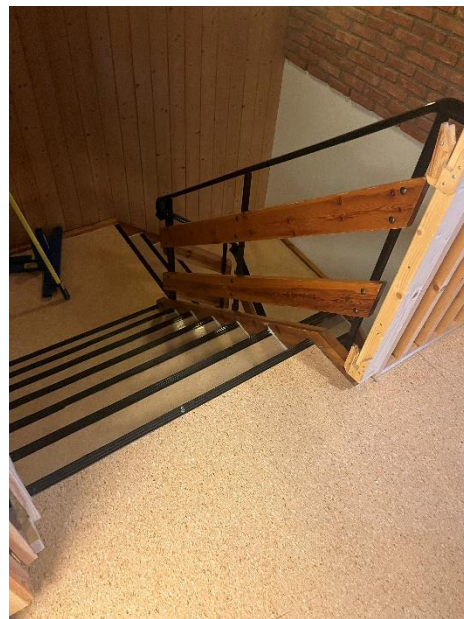
*Bilde 34 Innvendig trapp kjeller.*

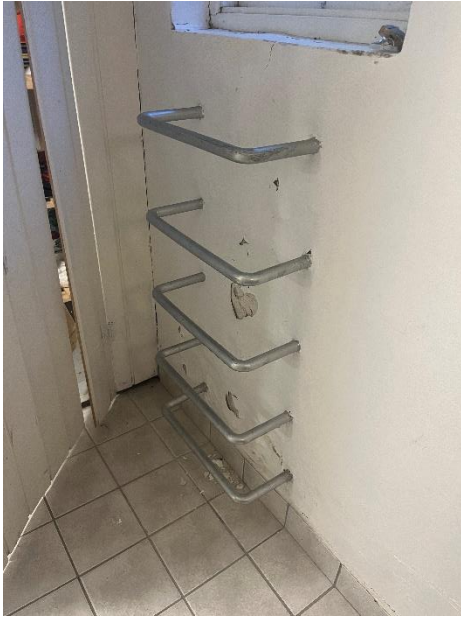
Bilde 35 Stige, rømning gjennom vindu i kjeller, noe saltutslag på yttervegg

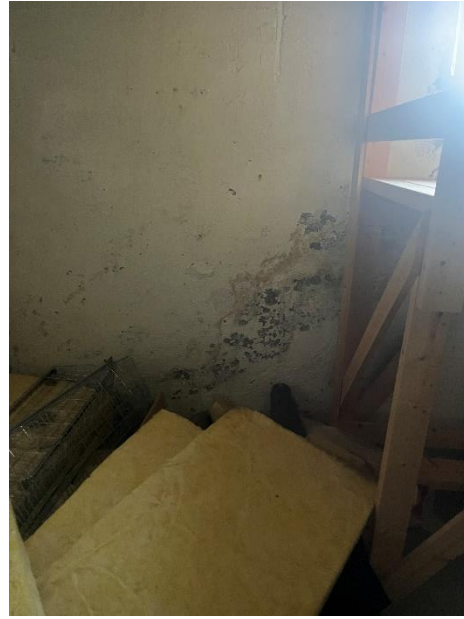
Bilde 36 Saltutslag innside kjellervegg.

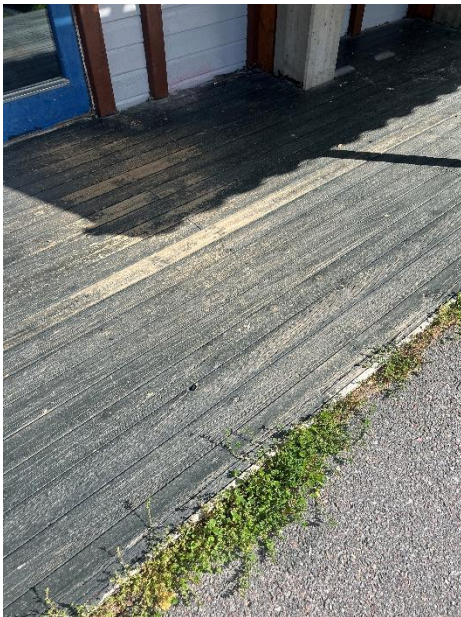
Bilde 37 Utvendig platting, mangelfullt vedlikeholdt.
