TILSTANDSRAPPORT

BASAHAMMEREN BARNEHAGE

ÅSNES KOMMUNE

Oppdragsgiver	Åsnes kommune
Dato	30.01.2024
Utarbeidet av	Morten Børmarken og Eirik Brendeløkken

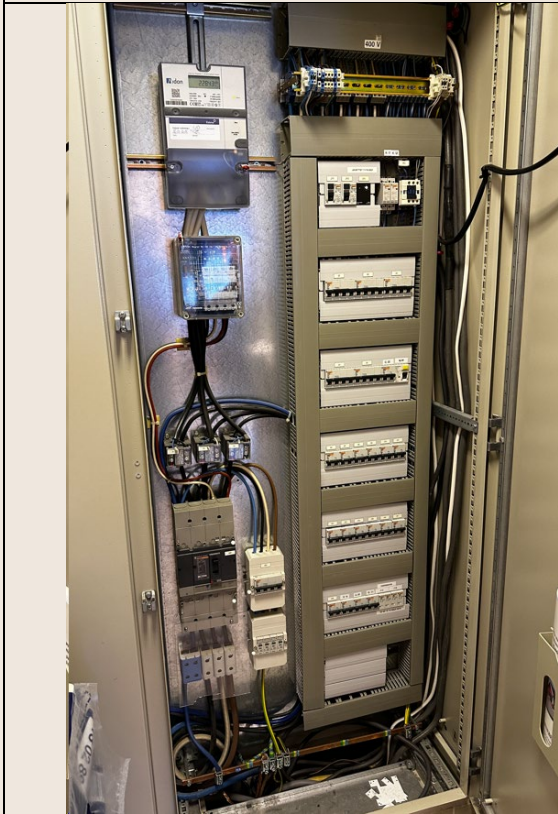
Bilde 1: hovedfordeling. God teknisk stand.

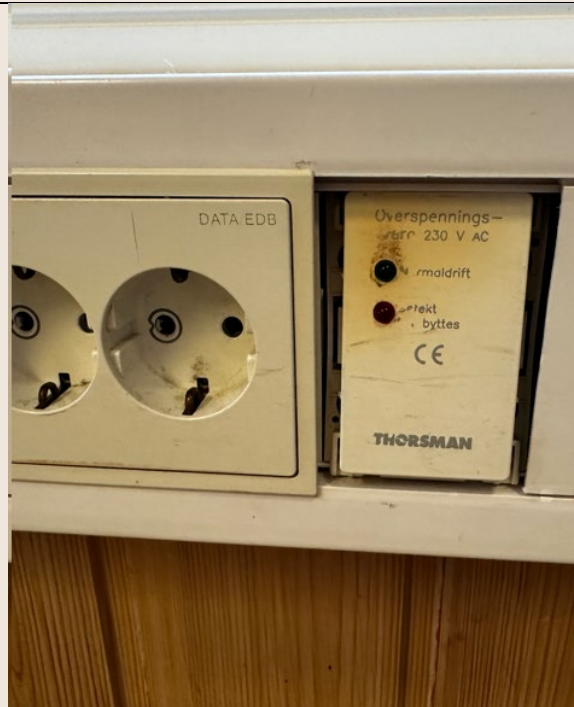
Bilde 2: Overspenningsvern plassert i kabelkanal ute i fellesareal. Trykket inn og mulig feil.

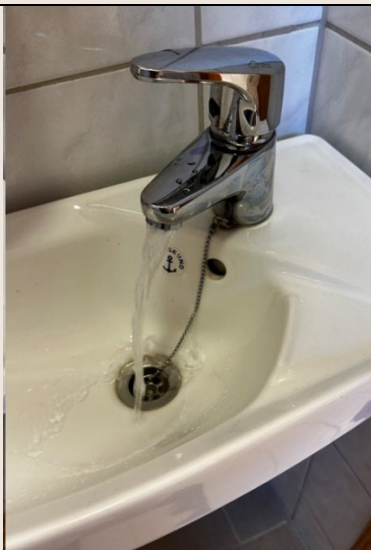
Bilde 3: Armatur med manglende perlator. Noe vedlikeholdsbehov på teknisk installasjon.

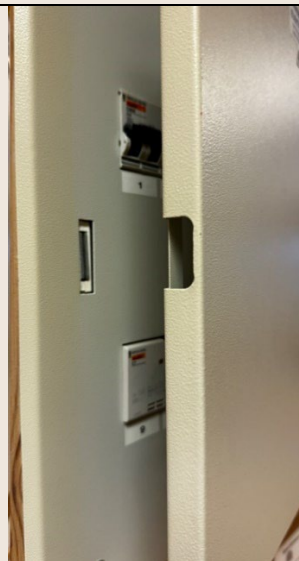
Bilde 4: Underfordeling i avdeling (1 av 3). Defekt magnetlås på skap, men skap sitter i god høyde.

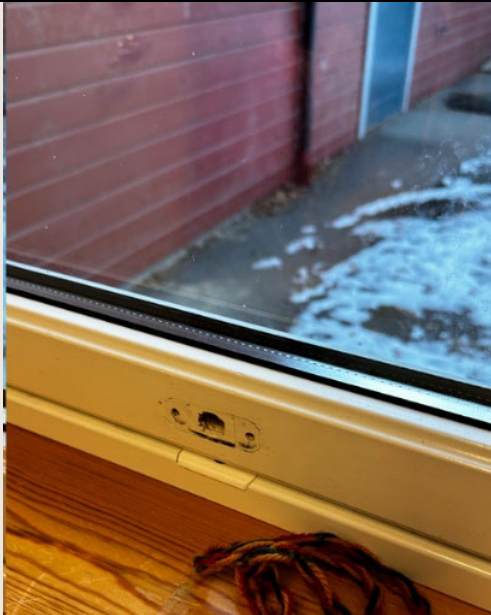
Bilde 5: Vindu med defekt håndtak.

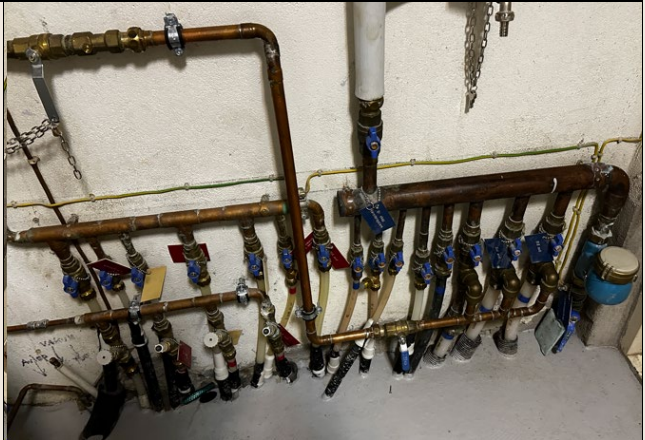
Bilde 6: Hovedvanninnlegg med kulekran. Fordeling av kaldt- og varmtvann, uten isolasjon.

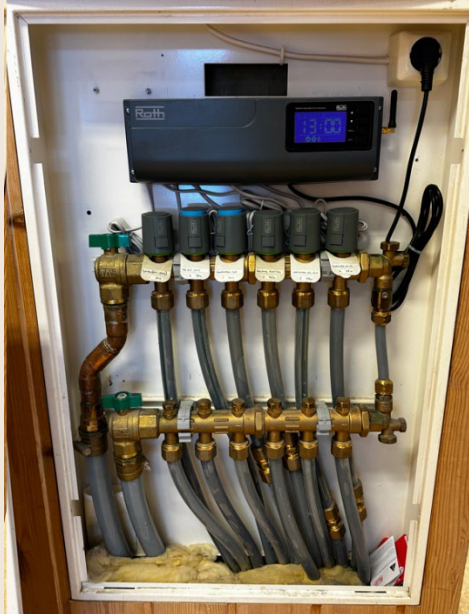
Bilde 7: Gulvvarmeskap (1 av 3) i avdeling. God stand, mulig noe uren væske

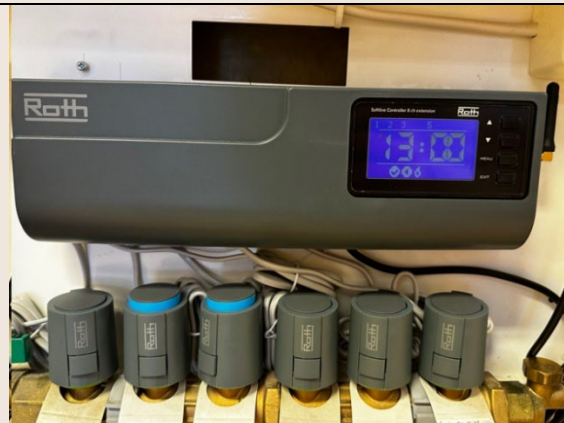
Bilde 8: Gulvvarmestyring, nærbilde. Nyere type fra Roth (Touchline).
