TILSTANDSRAPPORT

MYRSNIPA BARNEHAGE

ÅSNES KOMMUNE

Oppdragsgiver	Åsnes kommune
Dato	30.01.2024
Utarbeidet av	Morten Børmarken og Eirik Brendeløkken

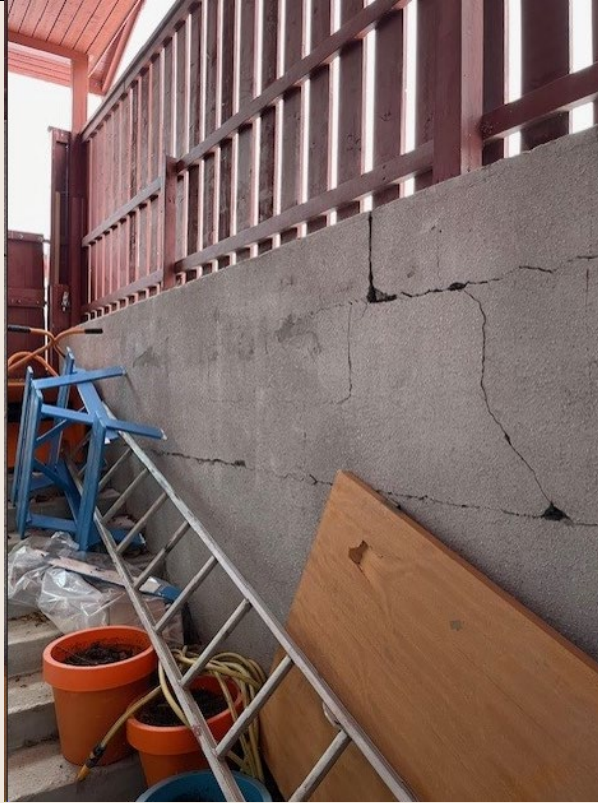
Støttemur i rømningsareal fra kjeller sprukket hele muren. På denne hviler takoverbygg. Alle lagerarealer og rømningsdel i kjeller bør få oppgradert gulvene. Gulvene har generelt epoxy belegget og noe råbetong. Alle gulv trenger oppgradering med epoxy. Gulver i 1 etg sprekker opp grunnet setninger. Vegger er panelte og anbefales malt. Himling består i hovedsak av takess, for bedre akustikk i rommet bør det monteres lydabsorberende plater.

Dagens kjellergulv er av betong utført med maling/epoxy, det er observert noe mindre sprekker i denne konstruksjonen. Relativ stor slitasje på overflatene. Utvendig støttemur for tak i rømningsvei må utbedres snarest med tanke på sikkerhet ved rømning. Takoverbygg kan også falle ned hvis mur raser sammen. Dette grunnet store sprekkdannelser i støttemur langs trappeløp. Alle ramper er funksjonelle og tilfredsstillende Universell Utforming. Rekkverker til disse er stabile.

Bilde 1: Støttemur for tak i rømningsvei. Sprekkdannelse langs hele støttemur.

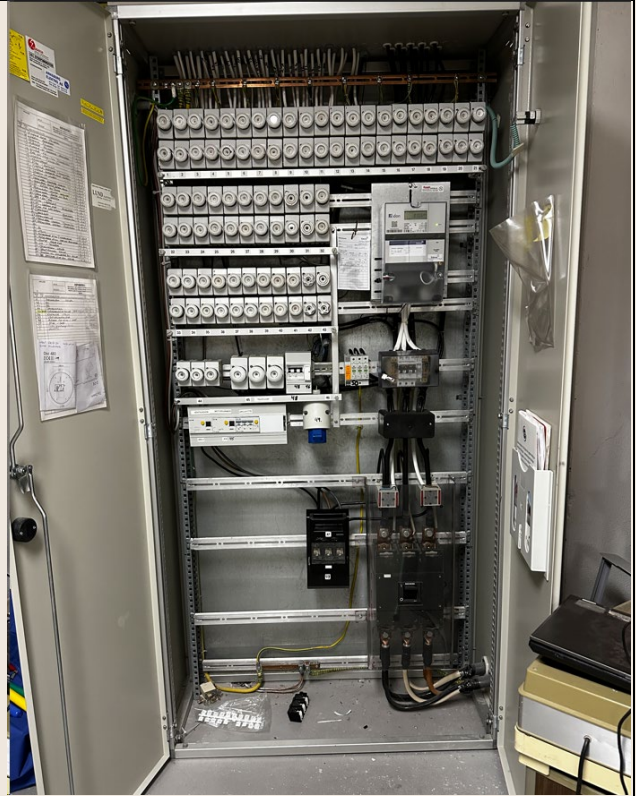
Hovedsikringsskap er av gammel sort med glasssikringer med skrufunksjon. Disse sikringstypene er utgått. Ventilasjonsanlegget er oppdatert og bra. En del rørsystemer nærmere seg vedlikeholds alder. Vi ser at rørsystemene bør oppgraderes grunnet alder og standard.

Det elektriske anlegget har inntak som går til hovedtavle plassert i kjelleren. Hovedtavlen er gammel, og er utstyrt med 45 kurser med glassikring/skursikring (utgått modell) som på kort sikt bør byttes ut/bygges om. Enkelte deler av hovedtavlen er oppgradert, og det nevnes bla. tilførsler til:

Bilde 2: Sikringsskap/tavle i kjeller. Majoritet av sikringer er glassikrings.

Brannvarsling er bemerket. Det er kun et vanntilkoblet slokkevann skap, et til anbefales å etablere. El anlegg er av eldre dato, og bør ettersees og oppgraderes. Spesielt gjelder dette Inntaks skap i kjeller, der det er oppgradert sikringer for nyere ventilasjonanlegg, samt overspenningsværn. Resten av El skap inneholder skru/glass sikringer(som er utgått) og MÅ skiftes.

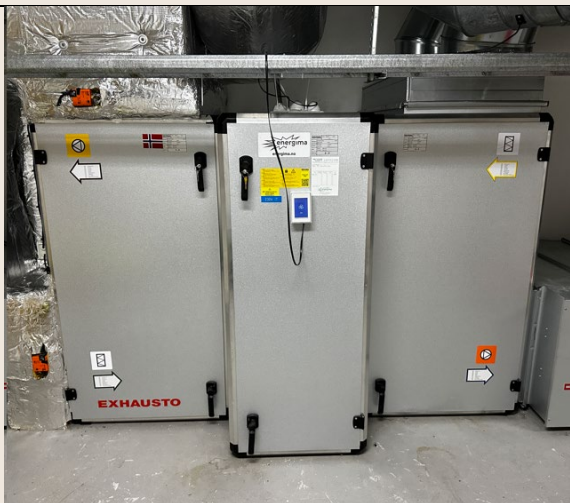
Ventilasjonsaggregatet er av nyere dato, og er i god stand. Aggregatet er av typen Exhausto Smart 3 og leverer en luftmengde på 4400 m³/h. Selve aggregatets utluftkanal/avkastkanal er

Bilde 3: Ventilasjonsaggregat. Av nyere dato, god stand.

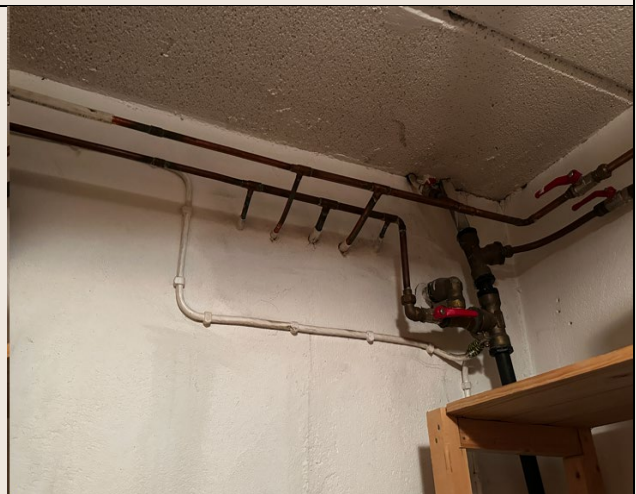
Foruten den generelle alderen til de tekniske anleggene og dets produkter og installasjoner er det flere skader, slitasjer og mangler som bør utbedres. Bla. er det skader på vannrør (de er tråkket ned og ligger ubeskyttet), det mangler isolasjon på store deler av rørnettet, det er noe irr på vannrør, osv. Under følger en kort oppsummering av noen enkeltpunkter som er avdekket under befaring:

Bilde 4: Eksempel på rørføring i kjeller. CU-rør mangler isolasjon.

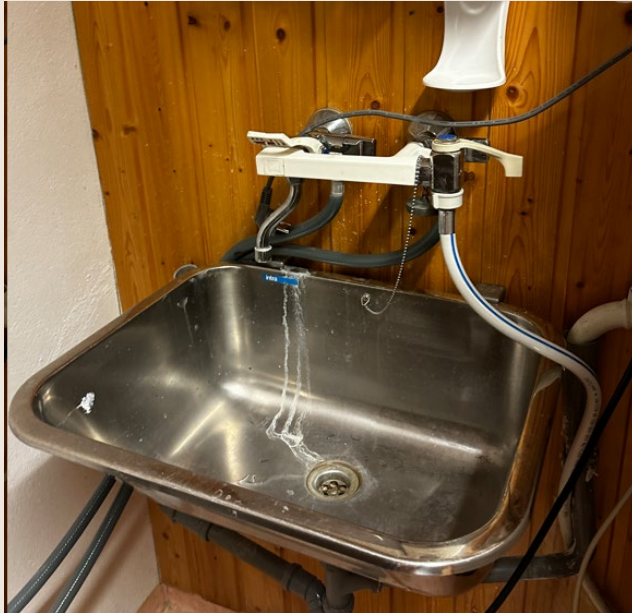
Bilde 5: Eksempel på eldre armatur for sanitæranlegget.

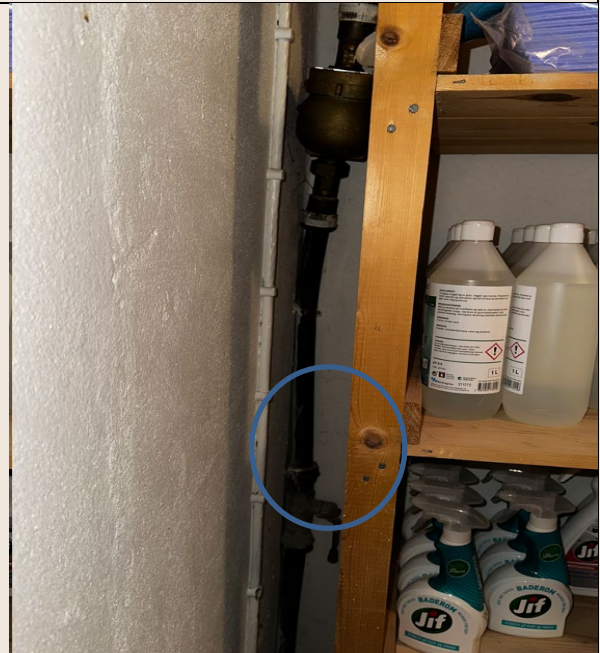
Barnehagen er utstyrt med et relativt enkelt rørtekniske anlegg, bestående av et sanitæranlegg. I kjeller ligger vanninnlegget som er en PEL ledning med stengeventil (kulekran) og en vannmåler. Anlegget fordeler seg videre ut i kjeller og opp i første etasje hvor det står en 300l bereder med alder på ca. 20 år. Rørnettet ellers er ført opp med CU rør av varierende dimensjon og diverse armaturer. Øvrig spredenett i plan 1, avløpsrør består i all hovedsak av plastrør. Bunnledning er ikke kontrollert.

Bilde 6: Vanninnlegg i kjeller. PEL-ledning, kulekran med spak (hovedstengeventil) og vannmåler.

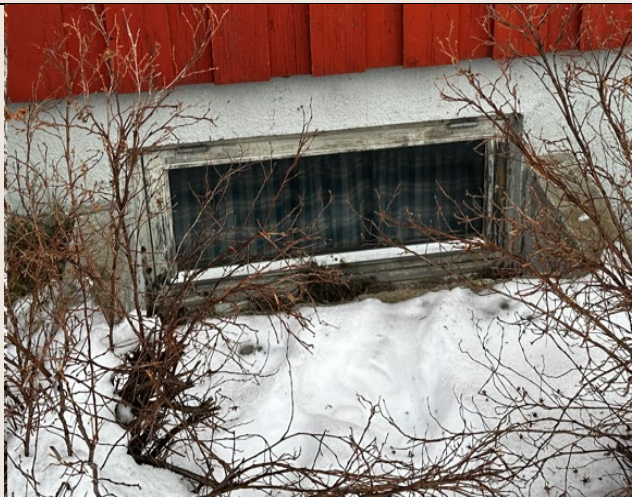
Bilde 7: Eksempel på kjellervindu sett utenfra. Eldre vindu, manglende vedlikeholdt.

De mest nødvendige tiltakene er i u etg. Alle vinduer i lysgravene må pusses inn utvendig og fuges rehabiliteres innvendig, evt byttes. Gulvene er nedslitt og må oppgraderes med epoxy malinger for renhold og støvbinding. Utvendig mur for overbygd tak i rømningstrapp er sprukket både på langs og tvers. Utbedring her haster. Generelt er de fleste rommene og gangbanene overfylte med lagring av alskens utstyr og lite fremkommelig. Dagens VVS opplegg og Vvb er over 20 år, manglende isolasjon på rørføringer gir også varmetap. Energi kan spares her ved ekstra isolering. Kostnader ved kommende installasjoner bør vurderes. Fungerer i dag, men levetid på slike installasjoner er begrenset. Kummer og kraner fungerer, men er av eldre dato disse også.

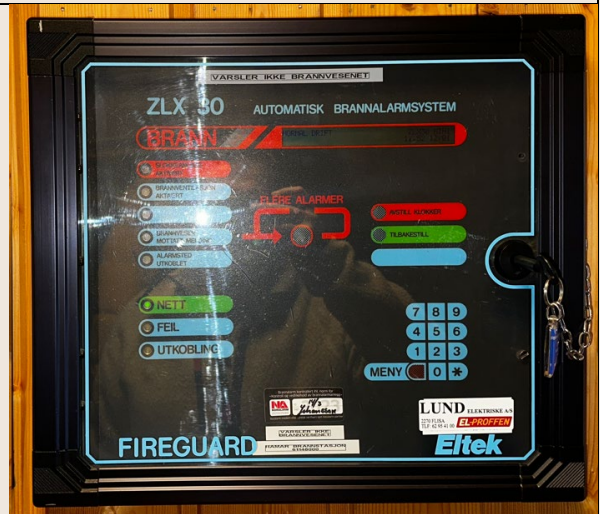
Branntavlen er i dag markert med «Varsler ikke brannvesen», og overføring antas derfor ikke å være i orden. Branntavle av typen Eltek Fireguard ZLX 30.

Bilde 8: Branntavle/panel. Obs! Varsler ikke brannvesen ved utløst alarm.
