# TILSTANDSVURDERING AV ÅSNES OPPLÆRINGSENTER

**Befaringsdato:** 06.04.2020  
**Rapportdato:** 15.05.2020  
**Rapportansvarlig:** Anders Austad

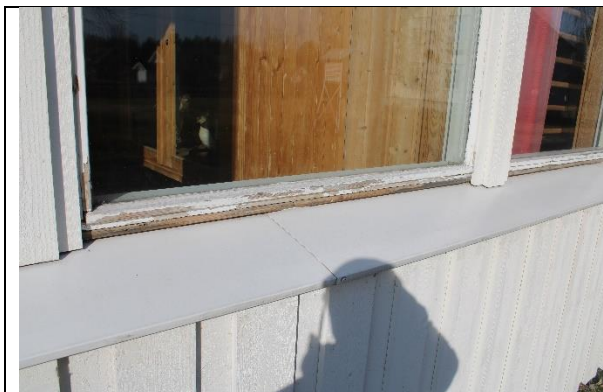
Bilde 01

| NS 3451 | Bygningsdel | Tilstand | Bilde | Tiltak | Kostnad |
|---|---|---|---|---|---|
| 234 | Trevindu | Eldre Termopanvinduer i gymsal. Preget av slitasje og med behov for vedlikehold for ivaretagelse. Alder og tilstand tilsier moden for utskifting. | 01 | Utskifting av vinduer. | 220.000,- |

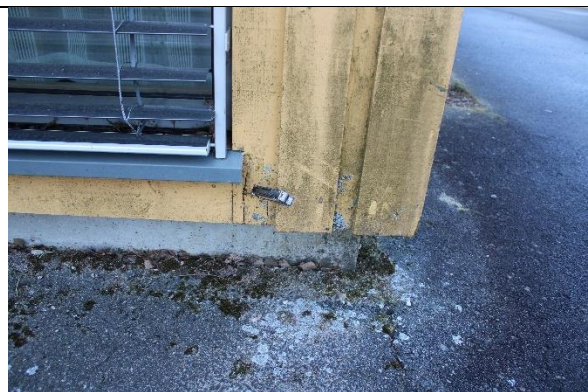
Bilde 02

| 235 | Utvendig kledning | Stedvis råte og slitasje med behov for vedlikehold på gule fasader mot nord. Omfang råteskader er ikke større enn at det kan utføres lokale utskiftinger. | 02 og 03 | Utskifting av råteskadede panelbord og behandling av fasader. | 10.000,- |

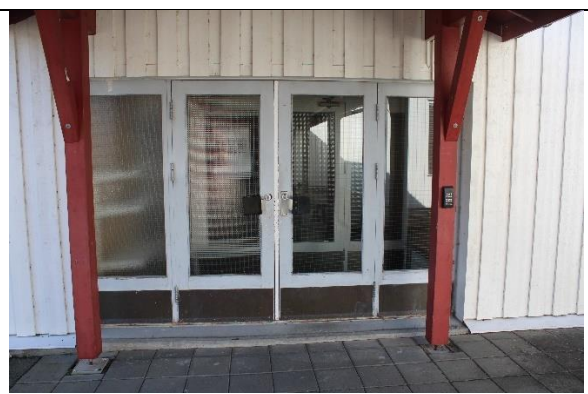
Bilde 04

| NS 3451 | Bygningsdel | Tilstand | Bilde | Tiltak | Kostnad |
|---|---|---|---|---|---|
| 234 | Ytterdør | Eldre ytterdør som entre til gymsal. Preget av slitasje og med behov for vedlikehold for ivaretagelse. Svak isoleringsevne sammenlignet med dagens dører. Alder og tilstand tilsier moden for utskifting. | 04 | Utskifting av dørfelt. | 20.000,- |

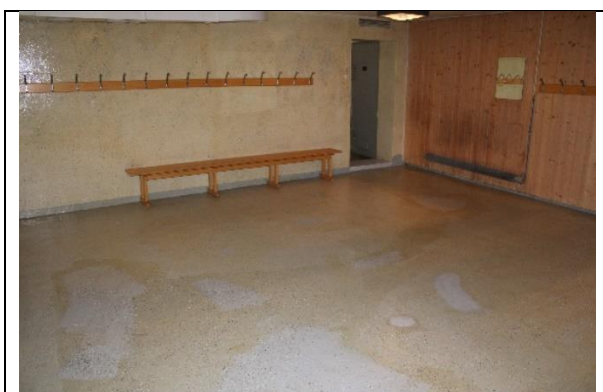
Bilde 05

| | Gulvoverflate | Misfarging på gulvflater i garderober og i kjeller generelt. Modent for utskifting. | 05 | Utskifting av gulvbelegg | 70.000,- |

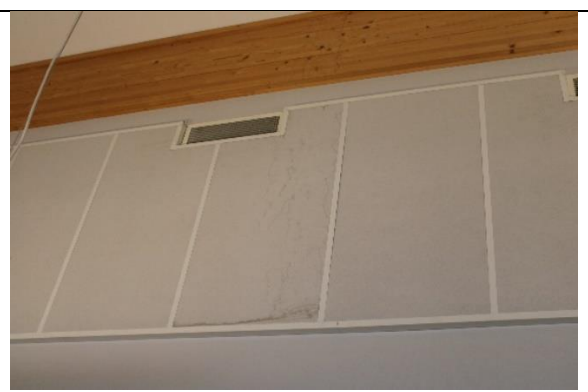
Bilde 06

| 246 | Innvendig kledning | Rennemerker på synlig tretrager og absorbentplater på vegg. | 06 | Finne ut årsak. Er det aktiv lekkasje? Deretter egnet tiltak. | |

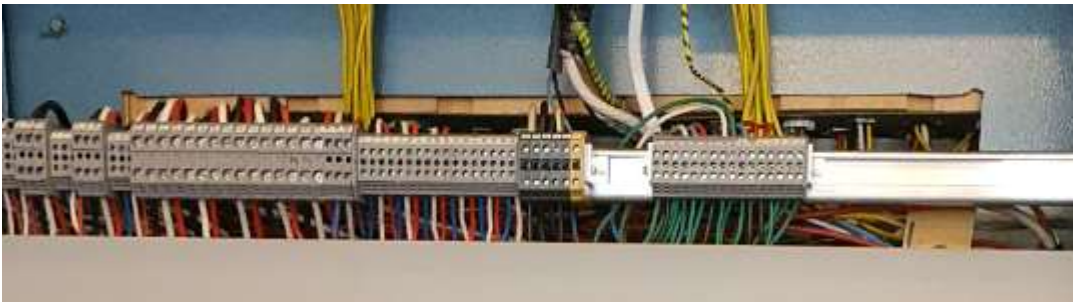
Underfordeling paviljong mangler merking og består av skrusikringer, 26 kurser ca. 35 000 for ombygging til jordfeilautomater. Stor åpning i bakkant som vil gi rask spredning om det skulle oppstå brantilløp i tavle.

Noen nyere underfordeling som mangler merking og noe avdekning. Kr 5000 i retting.

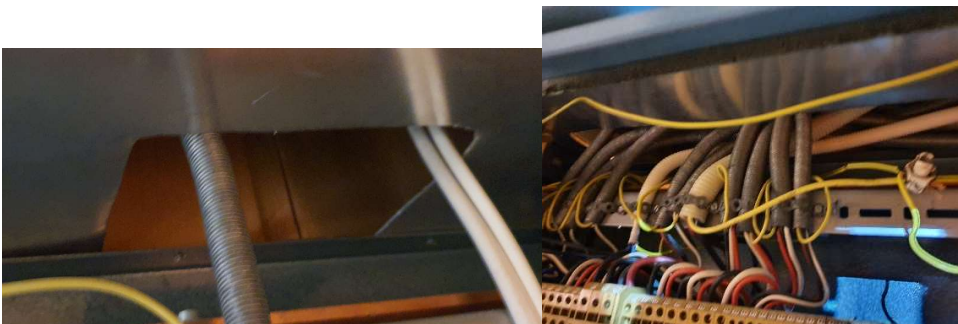
Gruppe G skap utenfor gymsal mangler branntetting. Flere stor hull og har automater av eldre type. Det var ikke mange kursene som var i bruk og ny hovedtavle like i nærheten. Mulig kursene kan flyttes eller montere avdekning. Anslag 40 000.
