## TILSTANDSVURDERING AV SØNSTERUD BARNEHAGE

Befaringsdato: 29.04.2020  
Rapportdato: 15.05.2020  
Rapportansvarlig: Anders Austad

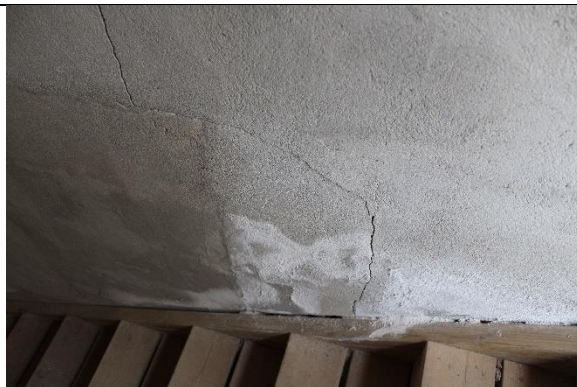
| NS 3451 | Bygningsdel | Tilstand | Bilde | Tiltak | Kostnad |
|---|---|---|---|---|---|
| 231 | Vegg mot terreng | Dels kraftige riss og krakeleringer i murvegger i trappenedgang på tilbygget del. | 1 | Forholdet bør i første omgang holdes under jevnlig oppsyn slik at det kan verifiseres om oppsprekkingen er i utvikling. Dersom det oppdages en utvikling i oppsprekkingen anbefales det at det iverksettes tiltak for ivaretagelse av murene. Grovt estimat. | 20.000 – 50.000,- |

Bilde 01: Oppsprekking i murvegg i kjellernedgang.

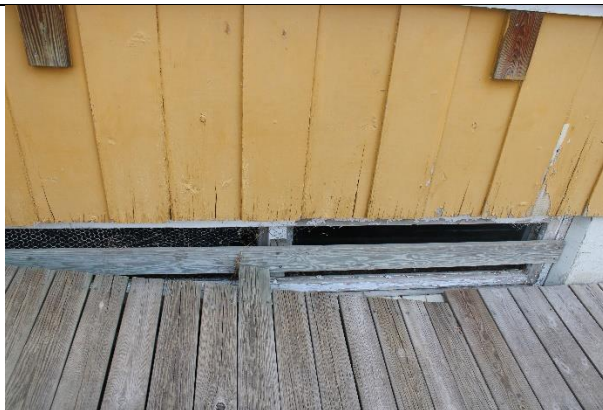
| NS 3451 | Bygningsdel | Tilstand | Bilde | Tiltak | Kostnad |
|---|---|---|---|---|---|
| 235 | Utvendig kledning | Fasade på opprinnelig del mellom utganger mot sør med slitasje og et større omfang med oppsprekking. Moden for utskifting. | 2 | Utskifting av fasadekledning mellom utganger mot sør. | 50.000,- |

Bilde 02: Oppsprekking på fasade mot sør.

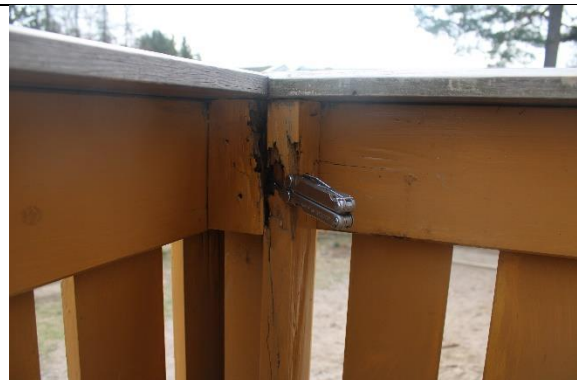
| 284 | Balkonger | Råte på stolper, spikerslag og toppbord på rekkverk på balkonger. Betydelig omfang og gjelder samtlige balkonger. | 3,4 og 5 | Rekkverk på alle balkonger må gås over og det må gjøres utskiftinger av stolper, spikerslag og toppbord. Ut fra skaden antas det at det har blitt bygget med trehvite materialer og ikke impregnerte. På bakgrunn av dette anbefales det å rive rekkverk i sin helhet og oppføre nye. Dette for å unngå at råteskader oppstår på nytt kort tid etter reparasjonen. | 20.000,- |

Bilde 03: Råte i stolpe på rekkverk.

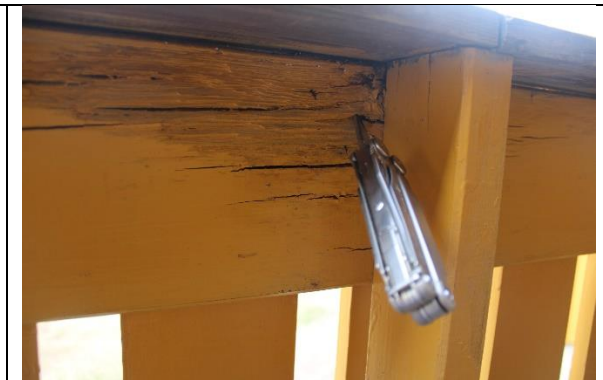
Bilde 04: Råte i spikerslag på rekkverk.

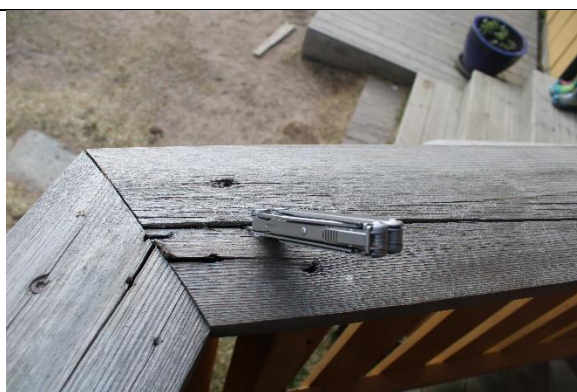
Bilde 05: Råte i toppbord på rekkverk.

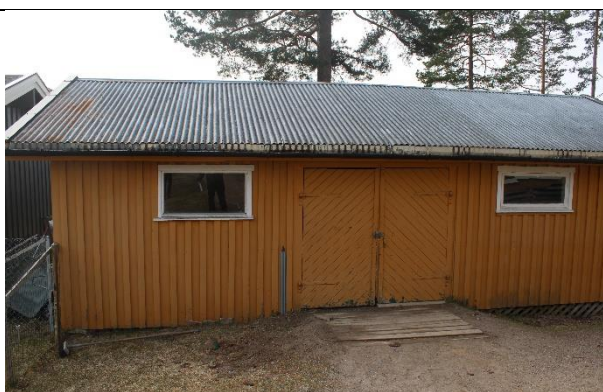
Bilde 06: Uthus.

| | Uthus | Slitasje på kledning, port og takteking. Ett vindu med knust glass. Mangler forkantbeslag, takrenner og nedløp på en side av bygget. | 6 | Utføre vedlikehold med behandling av overflater på port, fasader og vinduer. Skifte glass/vindu. Takteking inkl. beslag og renner er moden for utskifting. Dette er nødvendig vedlikehold dersom bygget skal ivaretas. | 50.000,- |
