# TILSTANDSVURDERING AV MYRSNIPA BARNEHAGE

**Befaringsdato:** 29.04.2020  
**Rapportdato:** 15.05.2020  
**Rapportansvarlig:** Anders Austad

**ØYSTEIN OPÅS  
TAKSTFORRETNING AS**

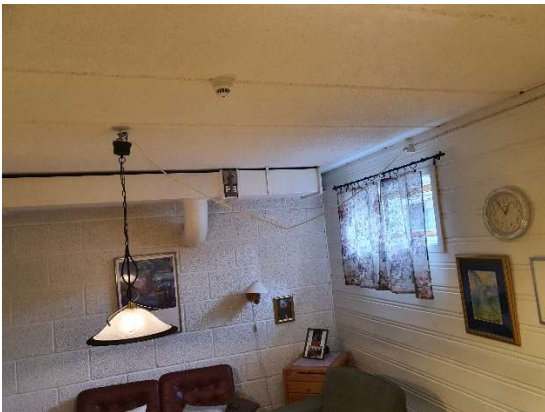
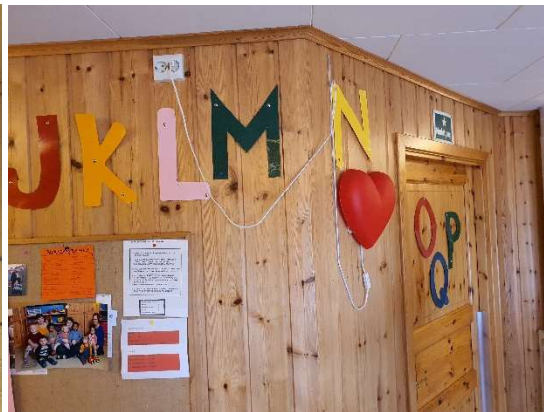
Installasjon i stort sett god stand. Noen lamper som var montert i stikk hadde løse tilførselsledninger. Disse kan festes av vaktmester.
