| EMNE | <b>FOTOSERIE</b> | DOKUMENTKODE | 10261193-01 -TVF-FOT-02 |
| AREAL | Sønsterud barneskole | DATO | 02.09.2024 |

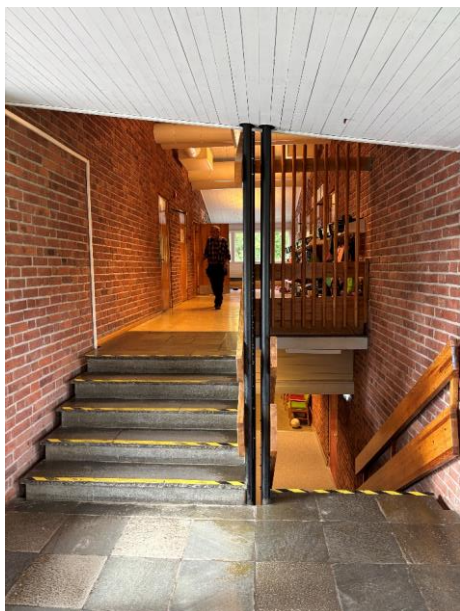
Øvre bygg: Skiferkledd trapp med slitt boning. Håndløpene ned fra øvre plan har omfattende slitasjeskader.

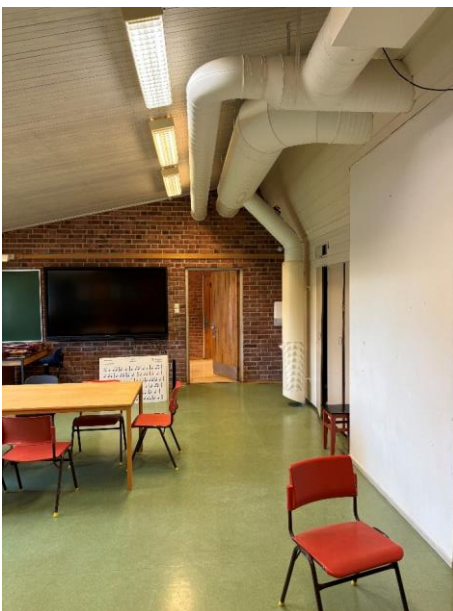
Øvre bygg: Klasserom og ventilasjonsanlegg

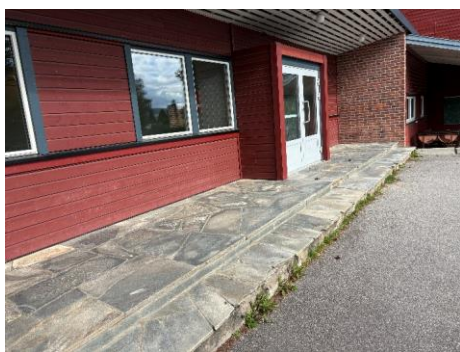
Øvre bygg: Forkant på skifer skadet / avskallet

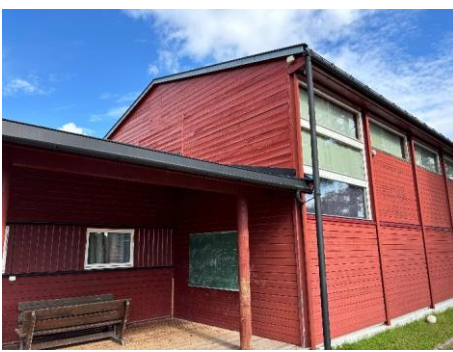
Øvre bygg, gymsal: Gavl mot vest anbefales kledd om. Langfasade mot syd samt liten gavl mot øst bør rengjøres og beises

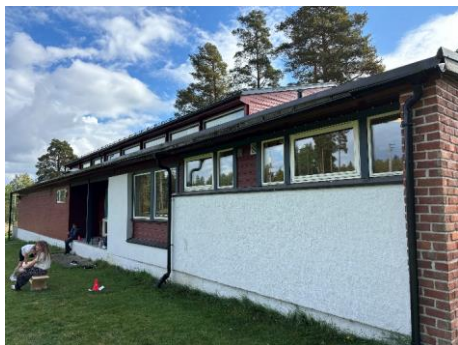
Øvre bygg, mellombygg: Skadet takrenne mot øst må skiftes

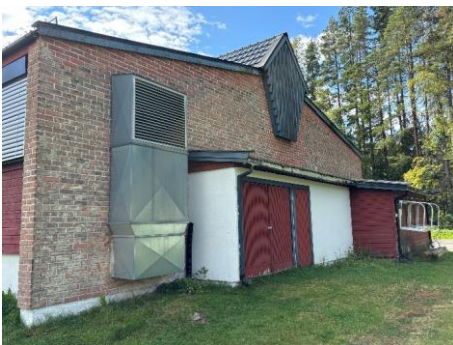
Øvre bygg: Skadde takrenner mot nord må skiftes

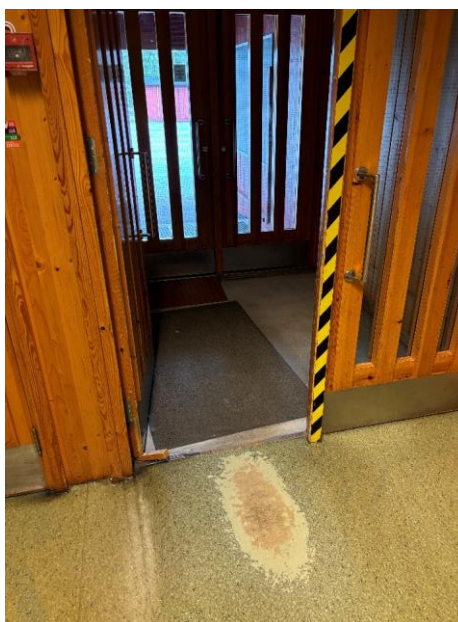
Nedre bygg: Del av gulvbelegg med omfattende slitasje, ellers jevn slitasje

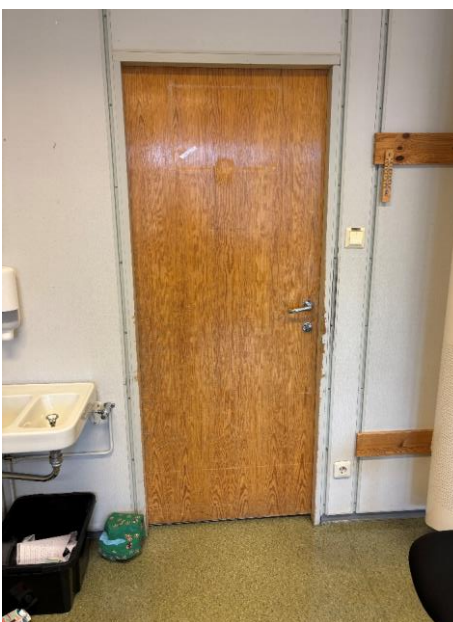
Nedre bygg: Omfattende slitasje på klasseromsdør og karm/gerikter

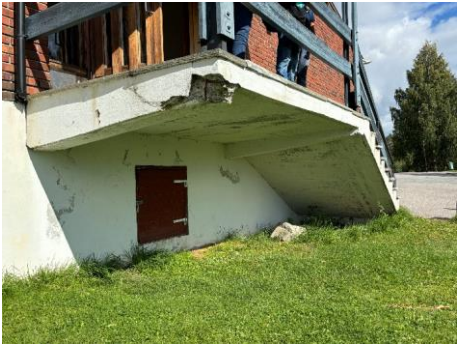
Nedre bygg: Betongskade på utkraget trapperepos må repareres. Øvre håndløper på trapp skiftes

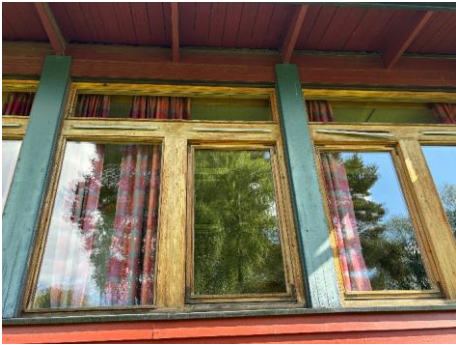
Nedre bygg: Opprinnelig vinduer har gode kvaliteter som bør ivaretas. Enkelte isolerglass byttet 2009.

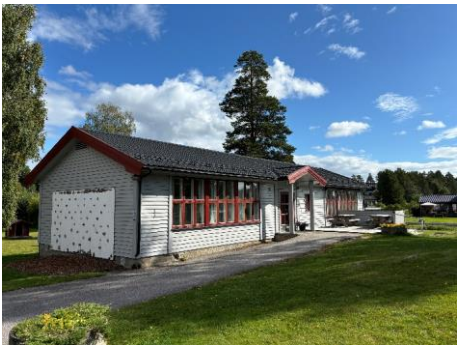
SFO: Eldre skolebygg med midtgang, to klasserom og kjøkken samt kjeller med teknisk rom (ikke tilgjengelig)

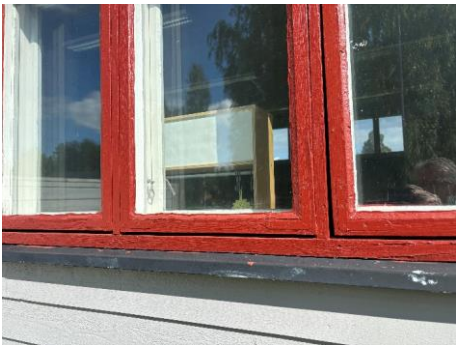
SFO: Opprinnelige vinduer er godt vedlikeholdt og bør bevares videre.
