# TILSTANDSVURDERING AV FLISA SKOLE

**Befaringsdato:** 23.03.2020  
**Rapportdato:** 15.05.2020  
**Rapportansvarlig:** Anders Austad

**ØYSTEIN OPÅS**  
**TAKSTFORRETNING AS**

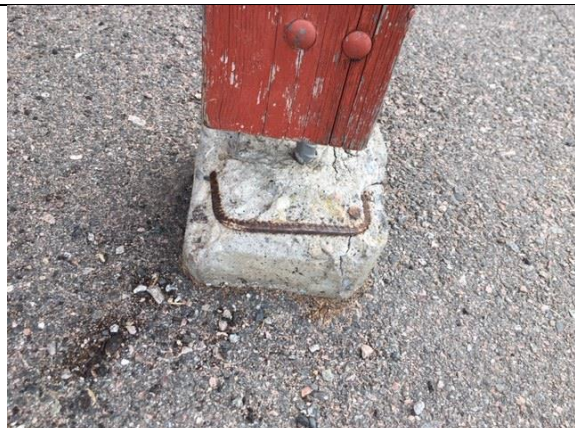
Bilde 01

| | Fundamenter | Avskaling på enkelte utvendige punktfundamenter av betong. Forholdet må utbedres for å hindre ytterligere utvikling. | 01 | Utbedres ved å fjerne ytterligere betong slik at friskt jern fremkommer. Deretter behandles armeringen og det påføres murpuss for forsegling. | 15.000,- |

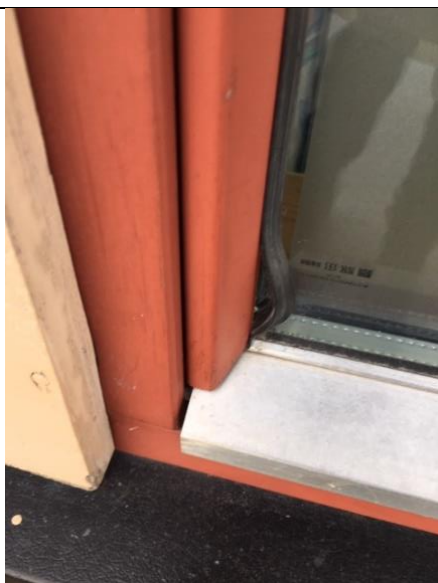
Bilde 03

| NS 3451 | Bygningsdel | Tilstand | Bilde | Tiltak | Kostnad |
|---|---|---|---|---|---|
| 234 | Faste trevinduer | Behov for utvendig vedlikehold i form av behandling av overflater og remontering/utskifting av gummilister. | 03 | Behandling av utvendige overflater. Kontroll/utbedring av gummilister. | 15.000,- |

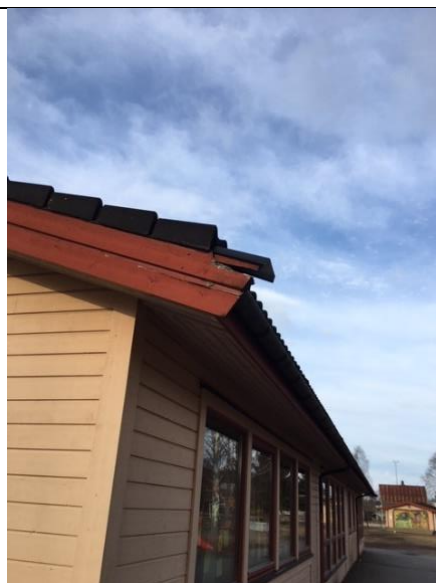
Bilde 04

| 268 | Vindskier | Skade og råte flere steder på vindskier. Alle vindskier bør gås over. | 04 | Utskifting av skadede vindskier og behandling av øvrige. | 25.000,- |

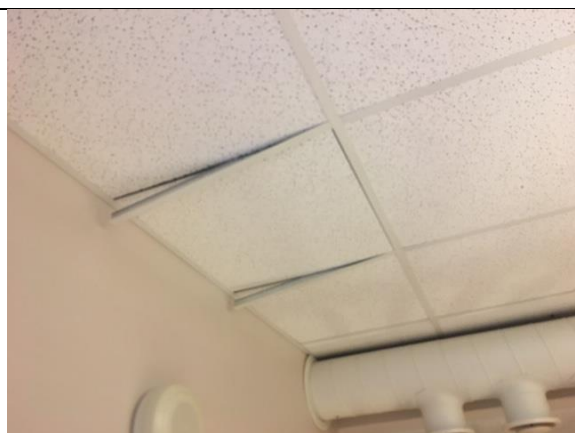
Bilde 05

| | Systemhimling | Det er stedvis påført skader i forbindelse med etterisoleringen på loftet. Dette har medført mindre skader på skinnesystemet til himlingen. | 05 | Reparasjon av skadet skinnesystem for himlinger. | 10.000,- |

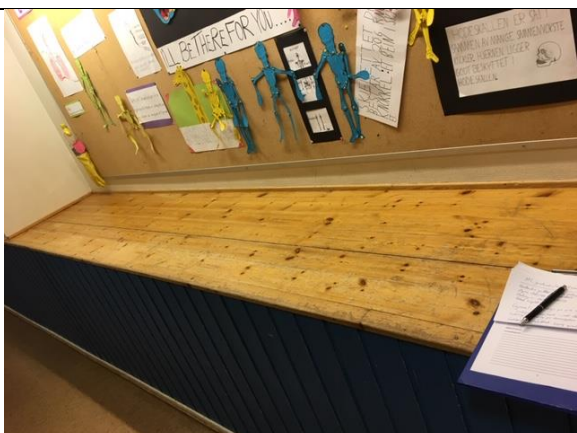
Bilde 06

| | Innredninger | Benker og hyller i garderober med slitasje på overflater. Vedlikehold med sliping og lakking bør utføres gjennom perioden. | 06 | Sliping og lakking av overflater etter behov. | 25.000,- |
