# TILSTANDSVURDERING AV BASHAMMEREN BARNEHAGE

**Befaringsdato:** 29.04.2020  
**Rapportdato:** 15.05.2020  
**Rapportansvarlig:** Anders Austad

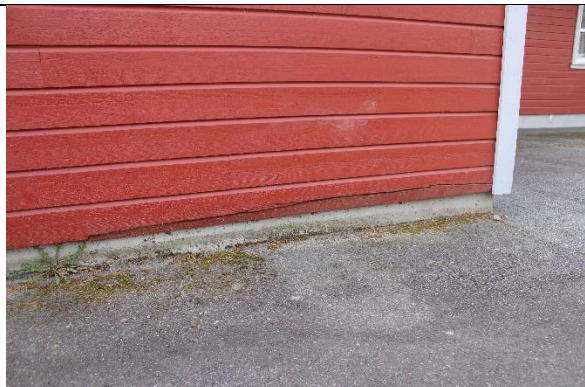
Bilde 01

| NS 3451 | Bygningsdel | Tilstand | Bilde | Tiltak | Kostnad |
|---|---|---|---|---|---|
| 235 | Utvendig kledning | Skader på nederste kledningsbord på fasadene mot nord og øst. | 01 | Utskifting av skadede kledningsbord. | 10.000,- |

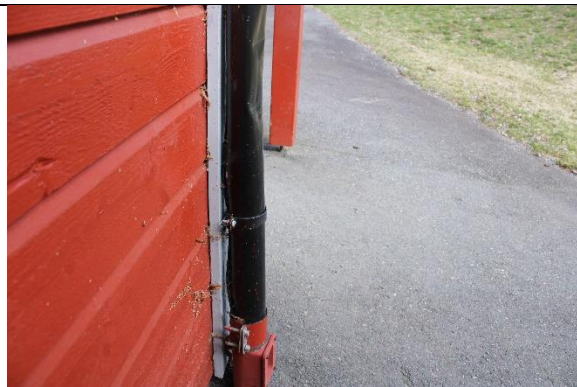
Bilde 02

| 265 | Takrenner | Skader og frostspreng på nedløp flere steder. Ved lekkasje tilføres fuktighet til kledning og dette øker risiko for råte. | 02 | Anbefales skiftet. | 5.000,- |

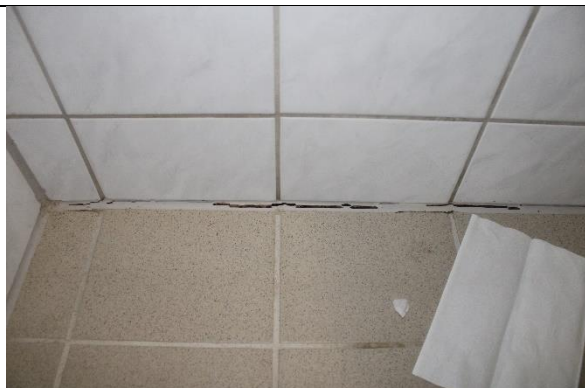
Bilde 03

| NS 3451 | Bygningsdel | Tilstand | Bilde | Tiltak | Kostnad |
|---|---|---|---|---|---|
| 255 | Gulv i våtrom | Silikon mellom gulv og veggfliser løsner flere steder. | 03 | Utskifting av silikonfuger mellom gulv og veggfliser i alle rom med fliser anbefales utført. Spesielt viktig i rom tilrettelagt for vannpåkjenninger direkte på vegg- og gulvflatene. | 5.000,- |

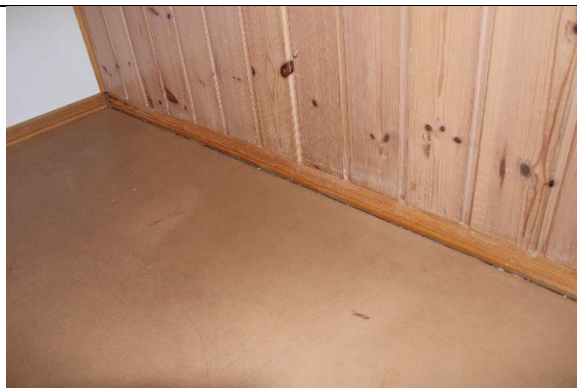
Bilde 04

| NS 3451 | Bygningsdel | Tilstand | Bilde | Tiltak | Kostnad |
|---|---|---|---|---|---|
| 232 | Yttervegg av tre | Det har oppstått en sprekk innvendig mellom gulv og vegg på vegg mot trafikkbanen i avdeling 1. Dette har gått utover tettheten i konstruksjonen da det på befaringsdagen kan kjønnnes trekk i sprekkenn. Symptomer på årsaken til dette kunne ikke ses på befaring. | 04 | Forholdet må undersøkes ytterligere og en god og varig utbedring må iverksettes. Fuging av sprekkenn på varm side av klimaveggen anses ikke som en god og varig løsning. | |

Byggverk som fremstår som solid og i god stand, med unntak av sprekk mellom gulv og vegg i avdeling 1. Det forventes hovedsakelig behov for normalt vedlikehold i den kommende perioden.
