TILSTANDSRAPPORT

SØNSTERUD BARNEHAGE

ÅSNES KOMMUNE

Oppdragsgiver	Åsnes kommune
Dato	30.01.2024
Utarbeidet av	Morten Børmarken og Eirik Brendeløkken

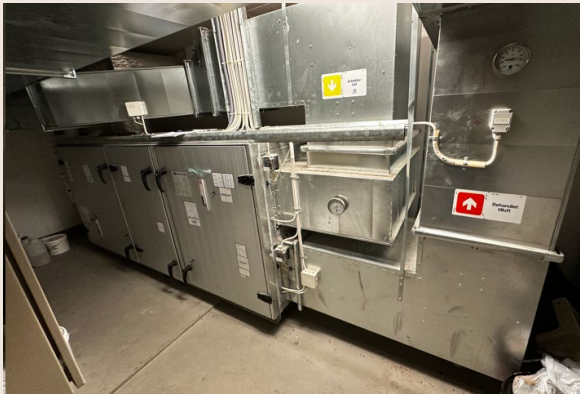
Bilde 1: Vent. aggregat.	Bilde 2: Styringspanel for vent. aggregat.

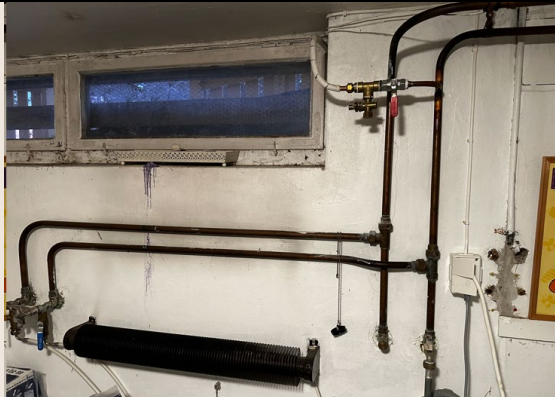
Tilstandsvurdering: Røranlegget i kjelleren på gammel del av Sønsterud Barnehage har synlige skader, da i form av irr og lekkasjer/svettinger. Rørene er meget dårlig festet til konstruksjon, og har flere steder løsnet. Det er mangelfull isolasjon, og det som er av isolasjon er til dels skadet. Rørdimensjon samsvarer ikke med tilførsel (til/fra bereder), og det virker å være overslag i rørsystemet da kaldtvannsrør er varme. Stengeventiler og armaturer bør også byttes ut da flere av disse er gamle og med dårlig funksjon, det bør også etableres en stengeventil med gir for enklere/sikrere betjening.

Bilde 3: Eksempelbilde, vannrør uten isolasjon. Også eldre ribbeovn. Vanninnlegg bak vaskemaskin i vaskerom, gammel spjeldtventil med vinge.	Bilde 4: Vannrør med manglende isolasjon, samt røykvarsler ikke knyttet opp mot brannpanel/varslingsanlegg.

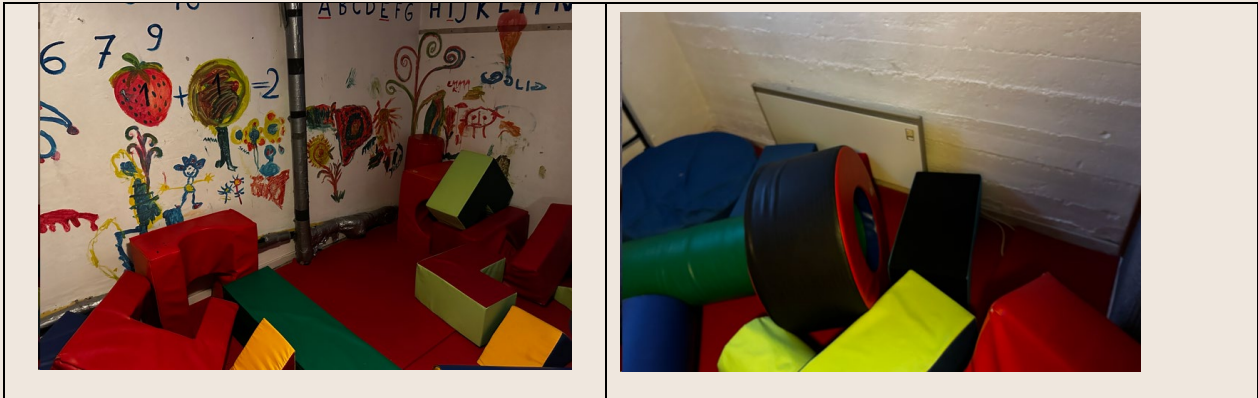
I gammel del er det et vanninntak med PEL ledning som går inn via lekerom hvor røret ligger løst på gulv (isolert og beskyttet med tape, men denne har blitt dårlig) og inn til vaskerom. I vaskerom er det en gammel hovedstengeventil (sluseventil med vinge) og vannmåler. Videre fordeles rørnettene seg som CU ledninger av varierende dimensjon. Rørledninger og oppheng i kjeller er svært dårlige, og her må det påregnes en utbedring.

Bilde 5: Vannrør gjennom lekerom. Kun isolert og tapet, ingne øvrig sikring.	Bilde 6: Varmekilde i lekerom. Elektrisk panelovn. Denne kan fort bli tildekket.
