## TILSTANDSVURDERING AV SØNSTERUD BARNESKOLE

**Befaringsdato:** 01.04.2020  
**Rapportdato:** 00.00.0000  
**Rapportansvarlig:** Anders Austad

**ØYSTEIN OPÅS**  
**TAKSTFORRETNING AS**

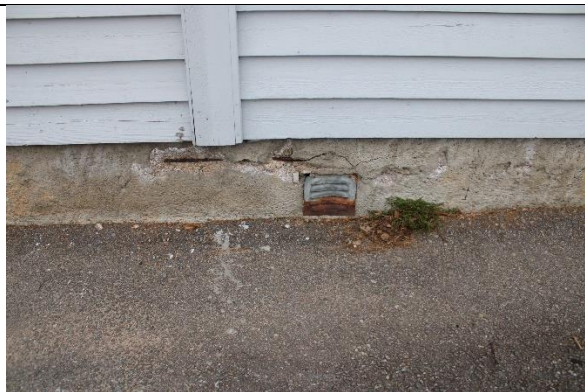
Bilde 01

| NS 3451 | Bygningsdel | Tilstand | Bilde | Tiltak | Kostnad |
|---|---|---|---|---|---|
| | Grunnmur | SFO: Oppsprekking og noe synlig armering i grunnmur på fasade mot vest. | 01 | Utbedres for å hindre videre utvikling. Betong må skales av i slikt omfang at frisk armering fremkommer. Rust fjernes fra armering og skadestedet gis anbefalt underbehandling før puss påføres. | 10.000,- |

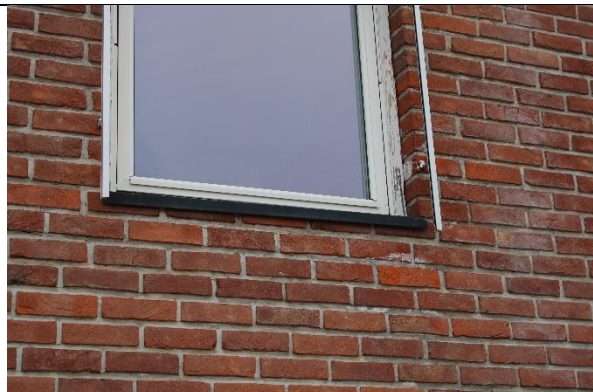
Bilde 02

| NS 3451 | Bygningsdel | Tilstand | Bilde | Tiltak | Kostnad |
|---|---|---|---|---|---|
| 234 | Trevindu | Øvre bygg: Vinduer på fasade mot øst med slitasje og behov for vedlikehold av overflater. | 02 | Utføre nødvendig vedlikehold av overflater på vinduer der hvor det er behov. | 5.000,- |

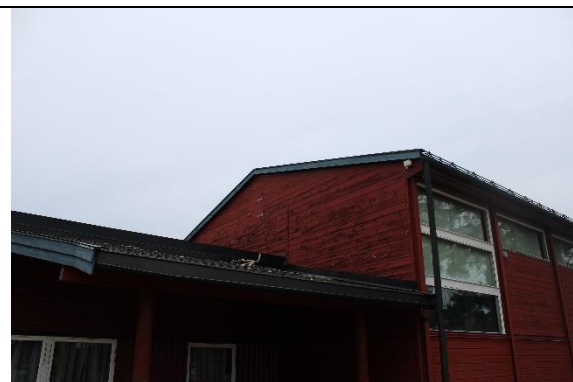
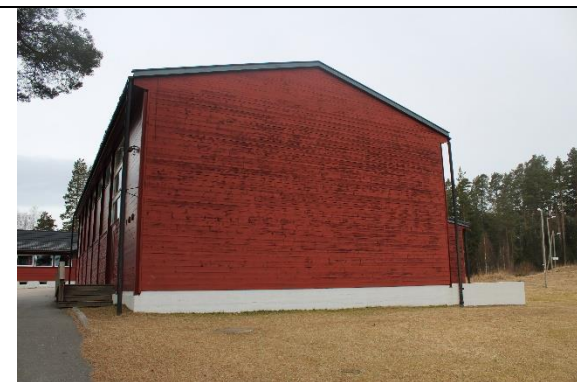
| 235 | Utvendig kledning | Øvre Bygg: Generelt slitasje og behov for vedlikehold på overflater. | 03 og 04 | Rengjøring og behandling av fasader. | 150.000,- |

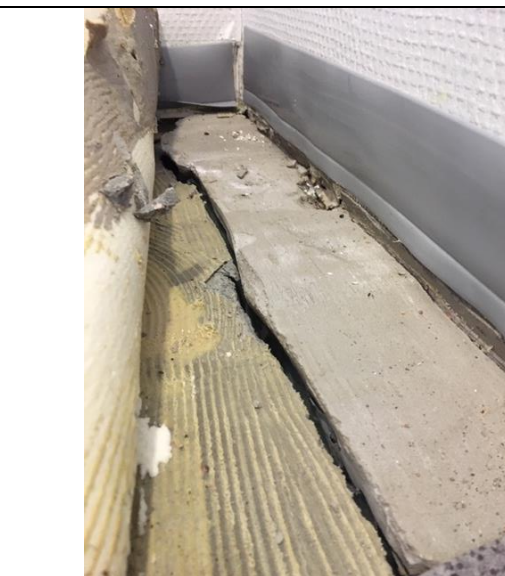
Bilde 06

| 252 | Gulv på grunn | Nedre bygg: Setning på gulv i arbeidsrom i tilbygget del. | 06 | Holdes under oppsyn for avdekking av om forholdet er under utvikling. | 50.000,- |

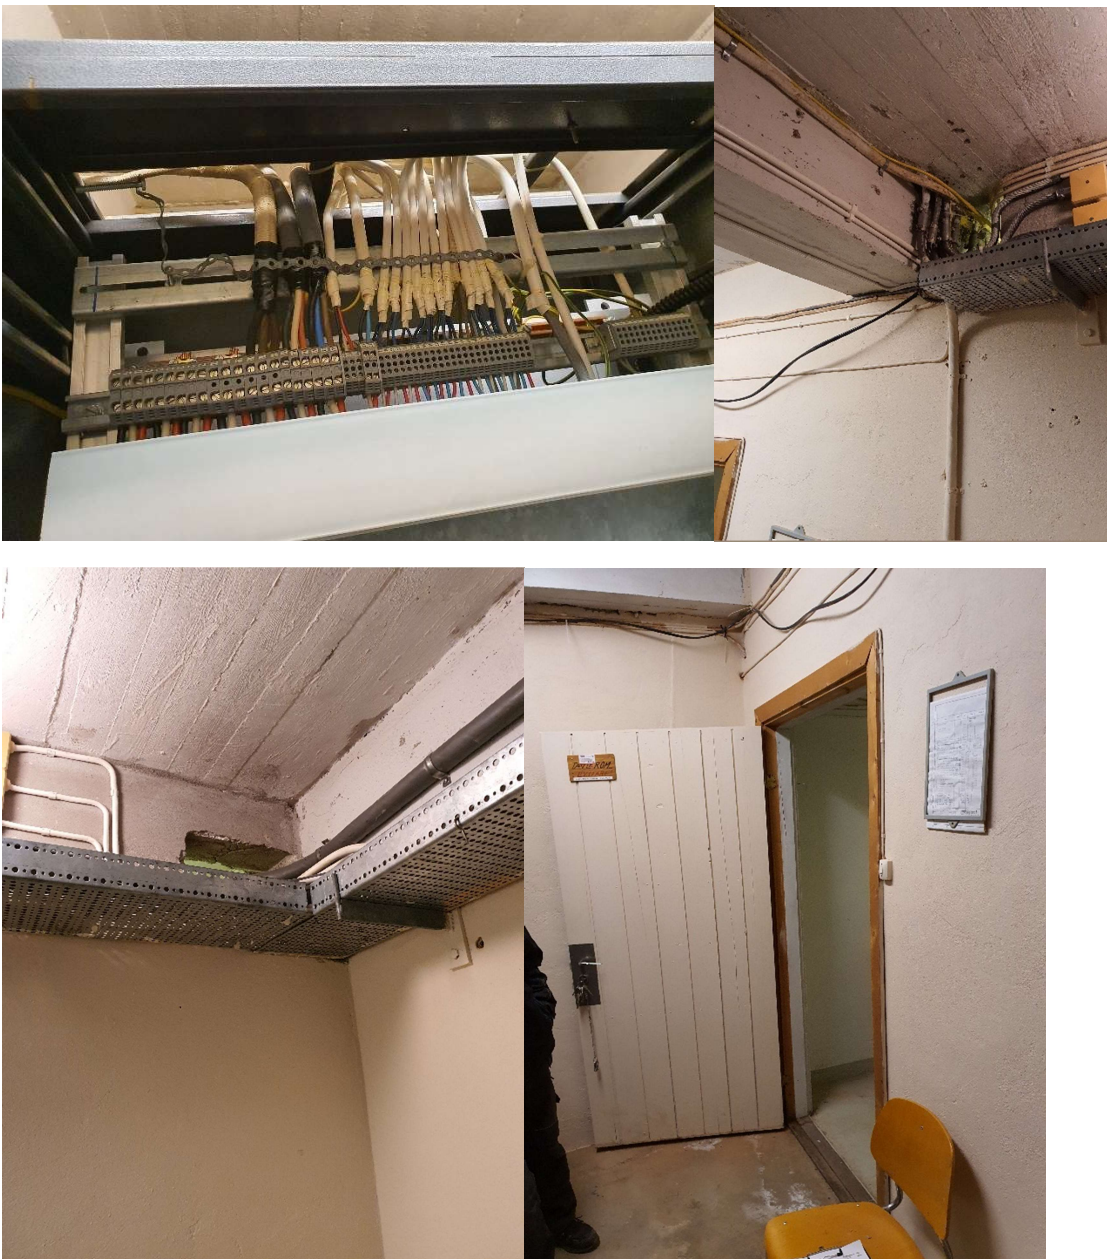
Hovedtavle plasser i eget teknisk rom, skrusikringer. Bør absolutt merkes med sakkyndig betjening.

Tavlen er helt åpen i toppen og det er nok vanskelig å dekke til ordentlig da den løper hele retningen. Det teknisk rommet kunne nok tilfredsstilt brannkrav da det er i betong, men det må da branntettes og dør må byttes til en brannsikker dør.

Det anbefales å bygges om til jordfeilautomater i hovedtavle. Ca. 35 000.

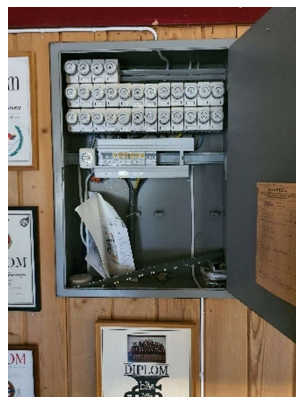
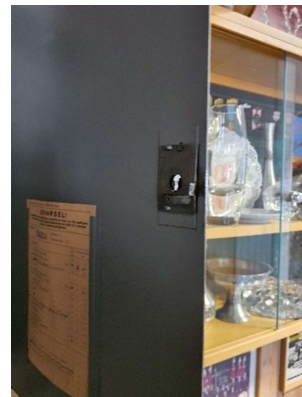
Underfordeling ved gymsal, fordeling L, mangler lås og er tilgjengelig for alle. Ca. 13 000 fikse lås og bytte til jordfeilautomater.

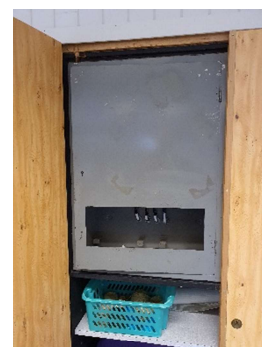
Tavle i skap på kjøkken har store hull og det bør repareres ved å skru på en metallplate.

Rep anslag kr 2000, men dette kan fikses av vaktmester.

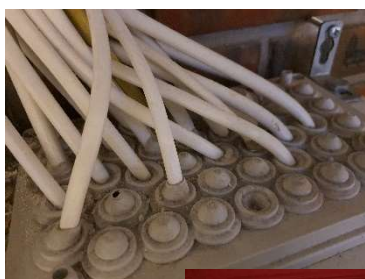
I nedre bygg er det en ny hovedtavle som har noen utette nipler.

Fordeling 2 og 3 bør byttes til jordfeilautomater. Kr 16000.

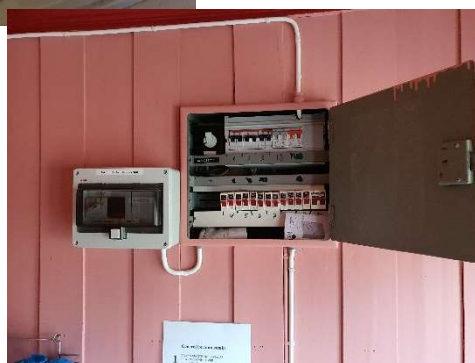
Tavle i SFO-bygget er udatert, og bør bygges om til jordfeilautomater kr 10 000.
