# NOTAT

## Sikring mot naturskade – miljøtiltak - grunnforhold – trygg byggegrunn

Dato: 03.02.2021/ojd

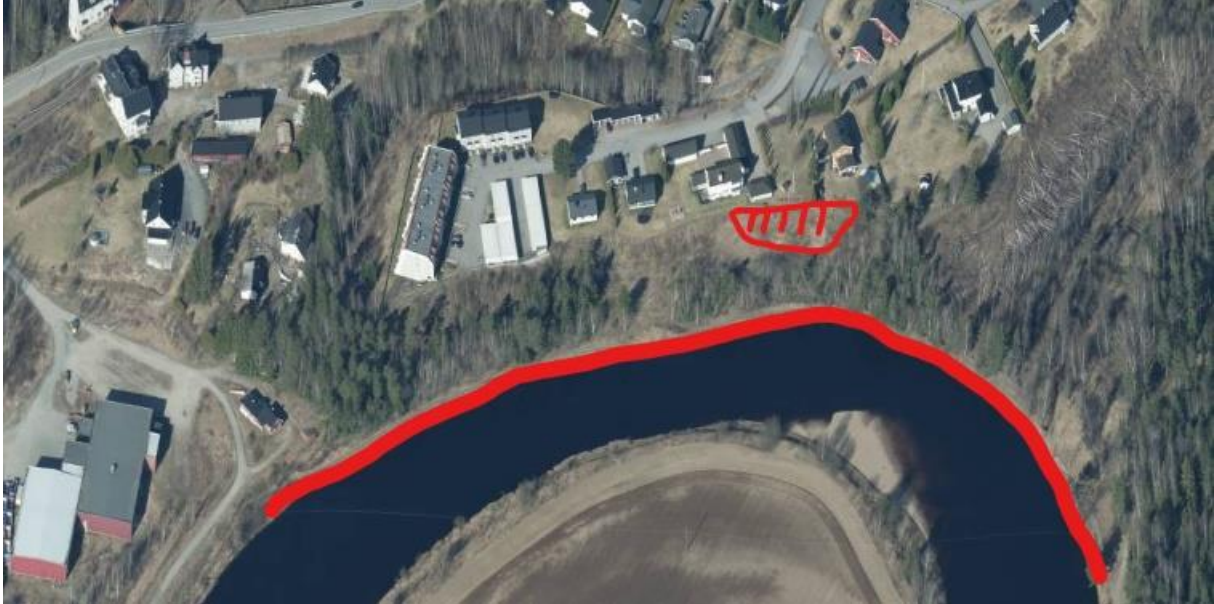
Skråfoto Floberg.

I skråningen over erosjonssikringen ved Floberg er det registrert overflateutglidninger i øvre del etter at sikringstiltakene ble utført, jfr foto. Vår teori har vært at utfylte masser på skråningstopp har ført

til at den naturlige rasvinkelen for sand har blitt overskredet. Det er ingen indikasjoner på utglidning i bunn der sikringstiltakene er utført. Området er for øvrig under observasjon. Området der utglidningen har skjedd er lite vegetert og NVE antyder at revegetering av stedegen løvtrevegetasjon med god rotstruktur kan ha en stabiliserende effekt på skråningen.

Rød strek – erosjonssikring. Rødt skravert område - overflateutglidning
