# TILSTANDSVURDERING AV ÅSNES UNGDOMSSKOLE

**Befaringsdato:** 25.03.2020  
**Rapportdato:** 15.05.2020  
**Rapportansvarlig:** Anders Austad

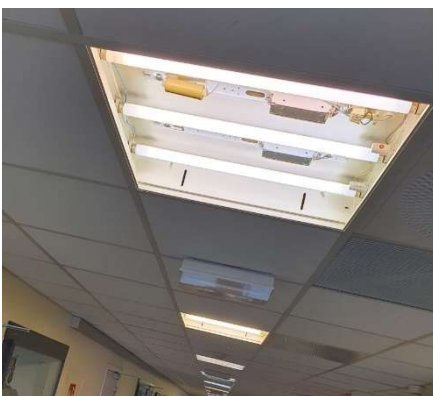
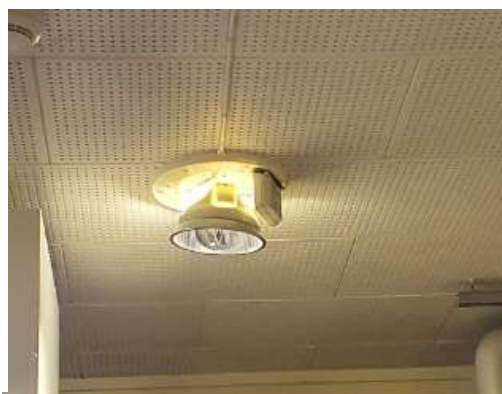
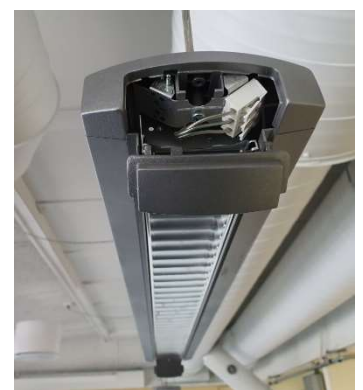
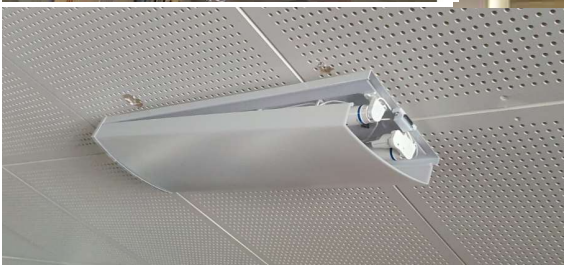
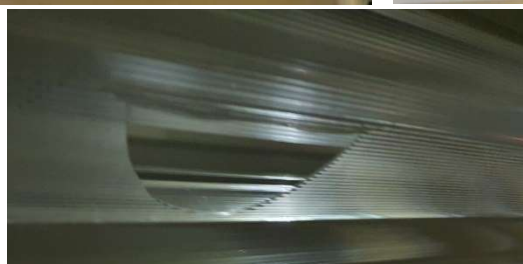
Her er det en salig blanding av typer. De fleste klasserom har T5 armaturer som holder i mange år til så sant de ikke blir slått i stykker. De bør gås over, rettes opp kanskje løftes noe høyere. Overskytende wire bør klippes bort slik at side lokk på armaturen holder seg på plass. Det var mange av disse hvor lokken gaper i enden med direkte tilgang til der strømmen er tilkoblet. En del armaturer var defekte og bør skiftes. Armaturer i himling i haller bør skiftes til led plater 600x600. Disse sitter nok på stikk. En del dyre og spesielle armaturer i spisesal, hall og møterom som kanskje kan bygges om til led. Det må nok regnes med å bytte en del armaturer de neste årene. Anslag 300 000.

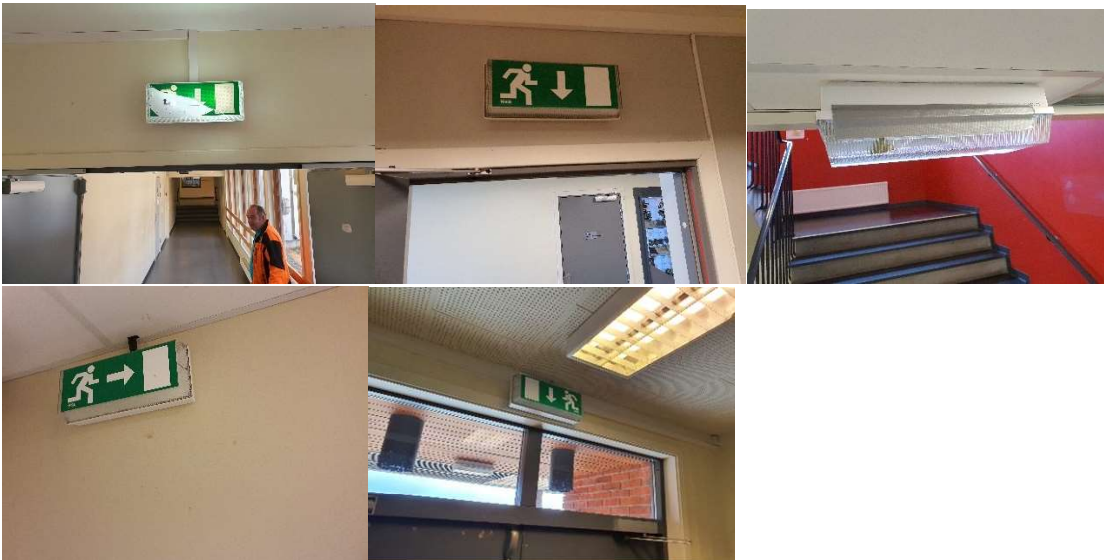
Flere sentraler rundt i bygget. En del mørke nødlys armaturer, flere med knuste skjermer, en sentral defekt.

Den rett nedenfor trappen er lett å slå bort i og bør byttes til en innfelt type.
