- utredning barnehagestruktur 2026

**Oppdragsgiver: Åsnes kommune**

Prosjekt nr: 2613156

HRP er engasjert av Åsnes kommune til å utarbeide en  
konseptstudie og en kostnadskalkyle for ulike alternativ for dagens  
og framtidens behov for barnehagedekning i kommunen. Det er i  
dag barnehage lokalisert på Sønsterud, Bashammeren og Flisa  
sentrum, men de trenger oppgradering til dagens krav og situasjon.

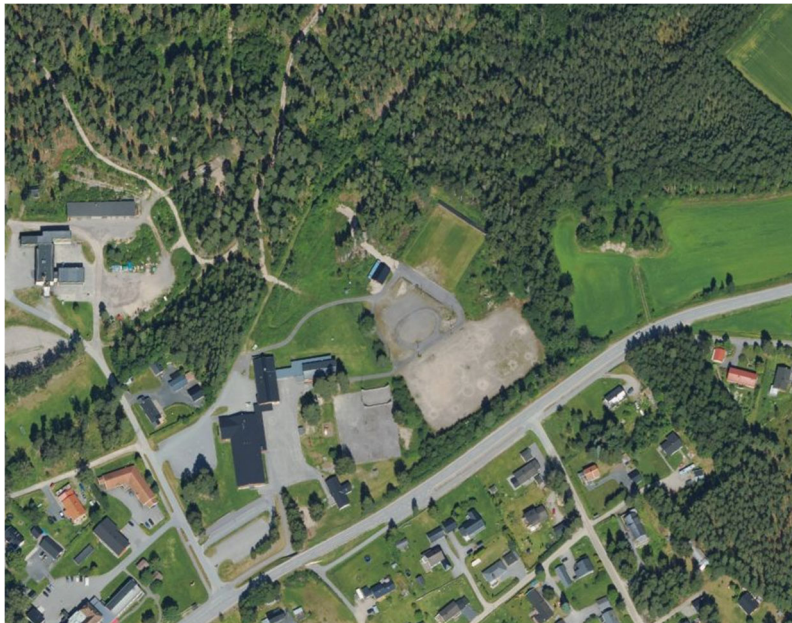
Hvor av 8300m<sup>2</sup> er begrenset av støy fra Rv 206

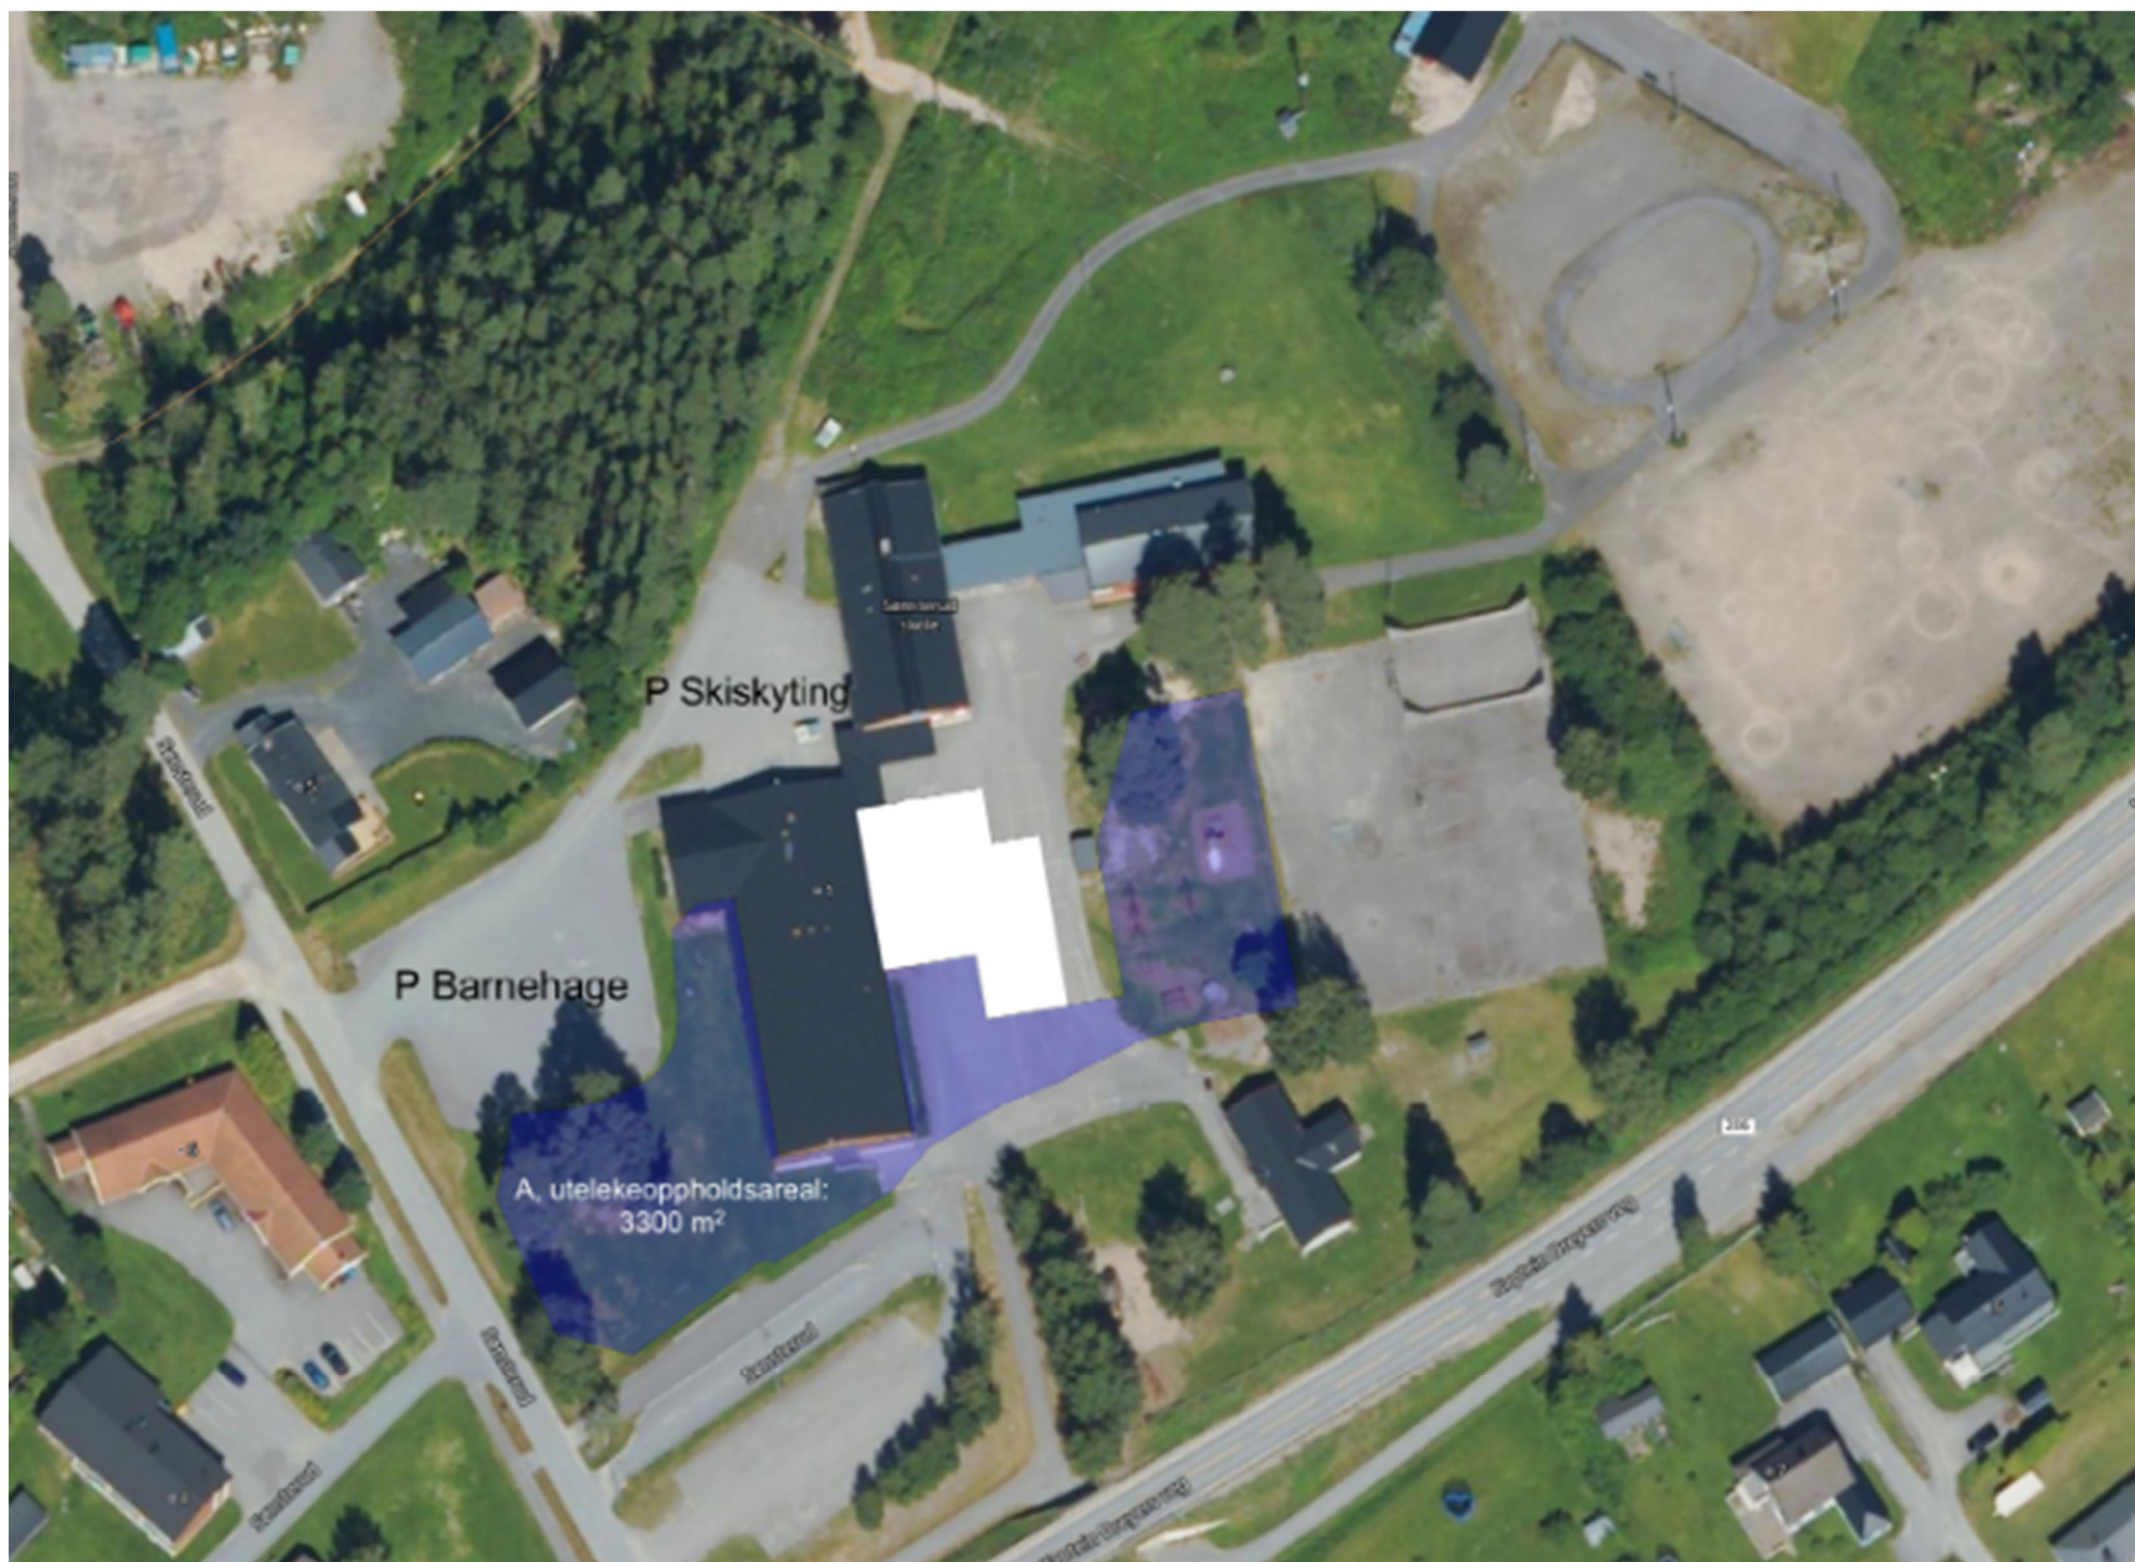
1.1 Alternativ A 8-avdelingsbarnehage i skolebygg fra 1973 med tilbygg

8 avdelinger med gjenbruk av eksisterende bygg.

I dette alternativet vurderes gjenbruk av eksisterende bygg. Det nåværende arealet i skolebygget fra 1973 med tilbygg er tilstrekkelig for å huse en åtte-avdelings barnehage.

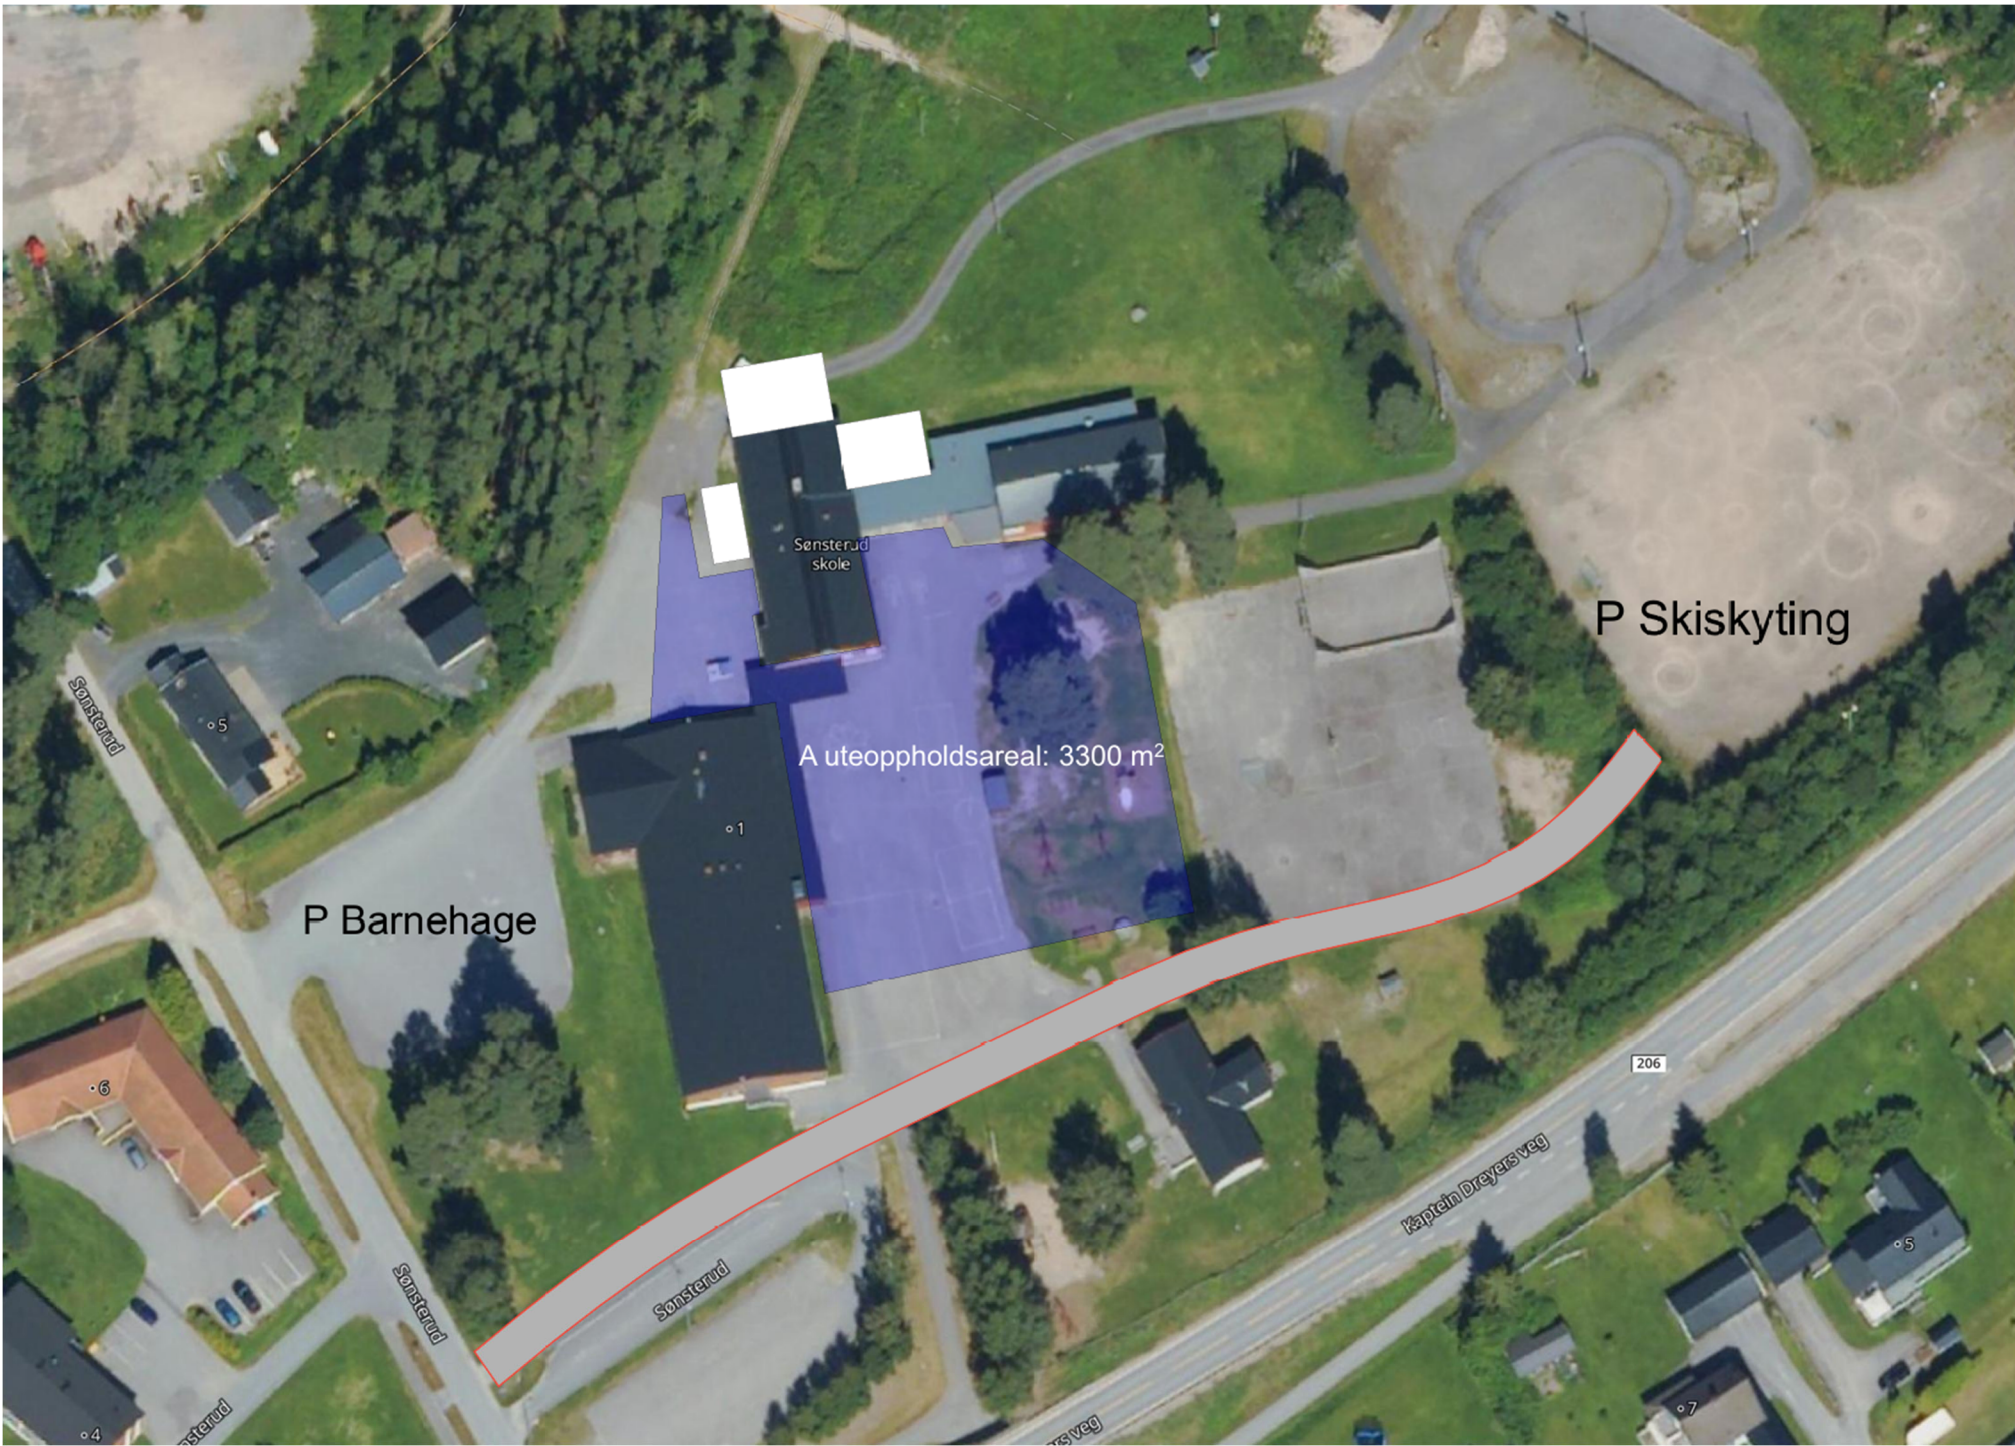
Sønsterud 4-avdelings barnehage  
alternativ B

4 avdelinger med gjenbruk av eksisterende bygg

Alternativ B for Sønsterud baserer seg på at skolebygg fra 1968 bygges om og oppgraderes til 4-avdelings barnehage.

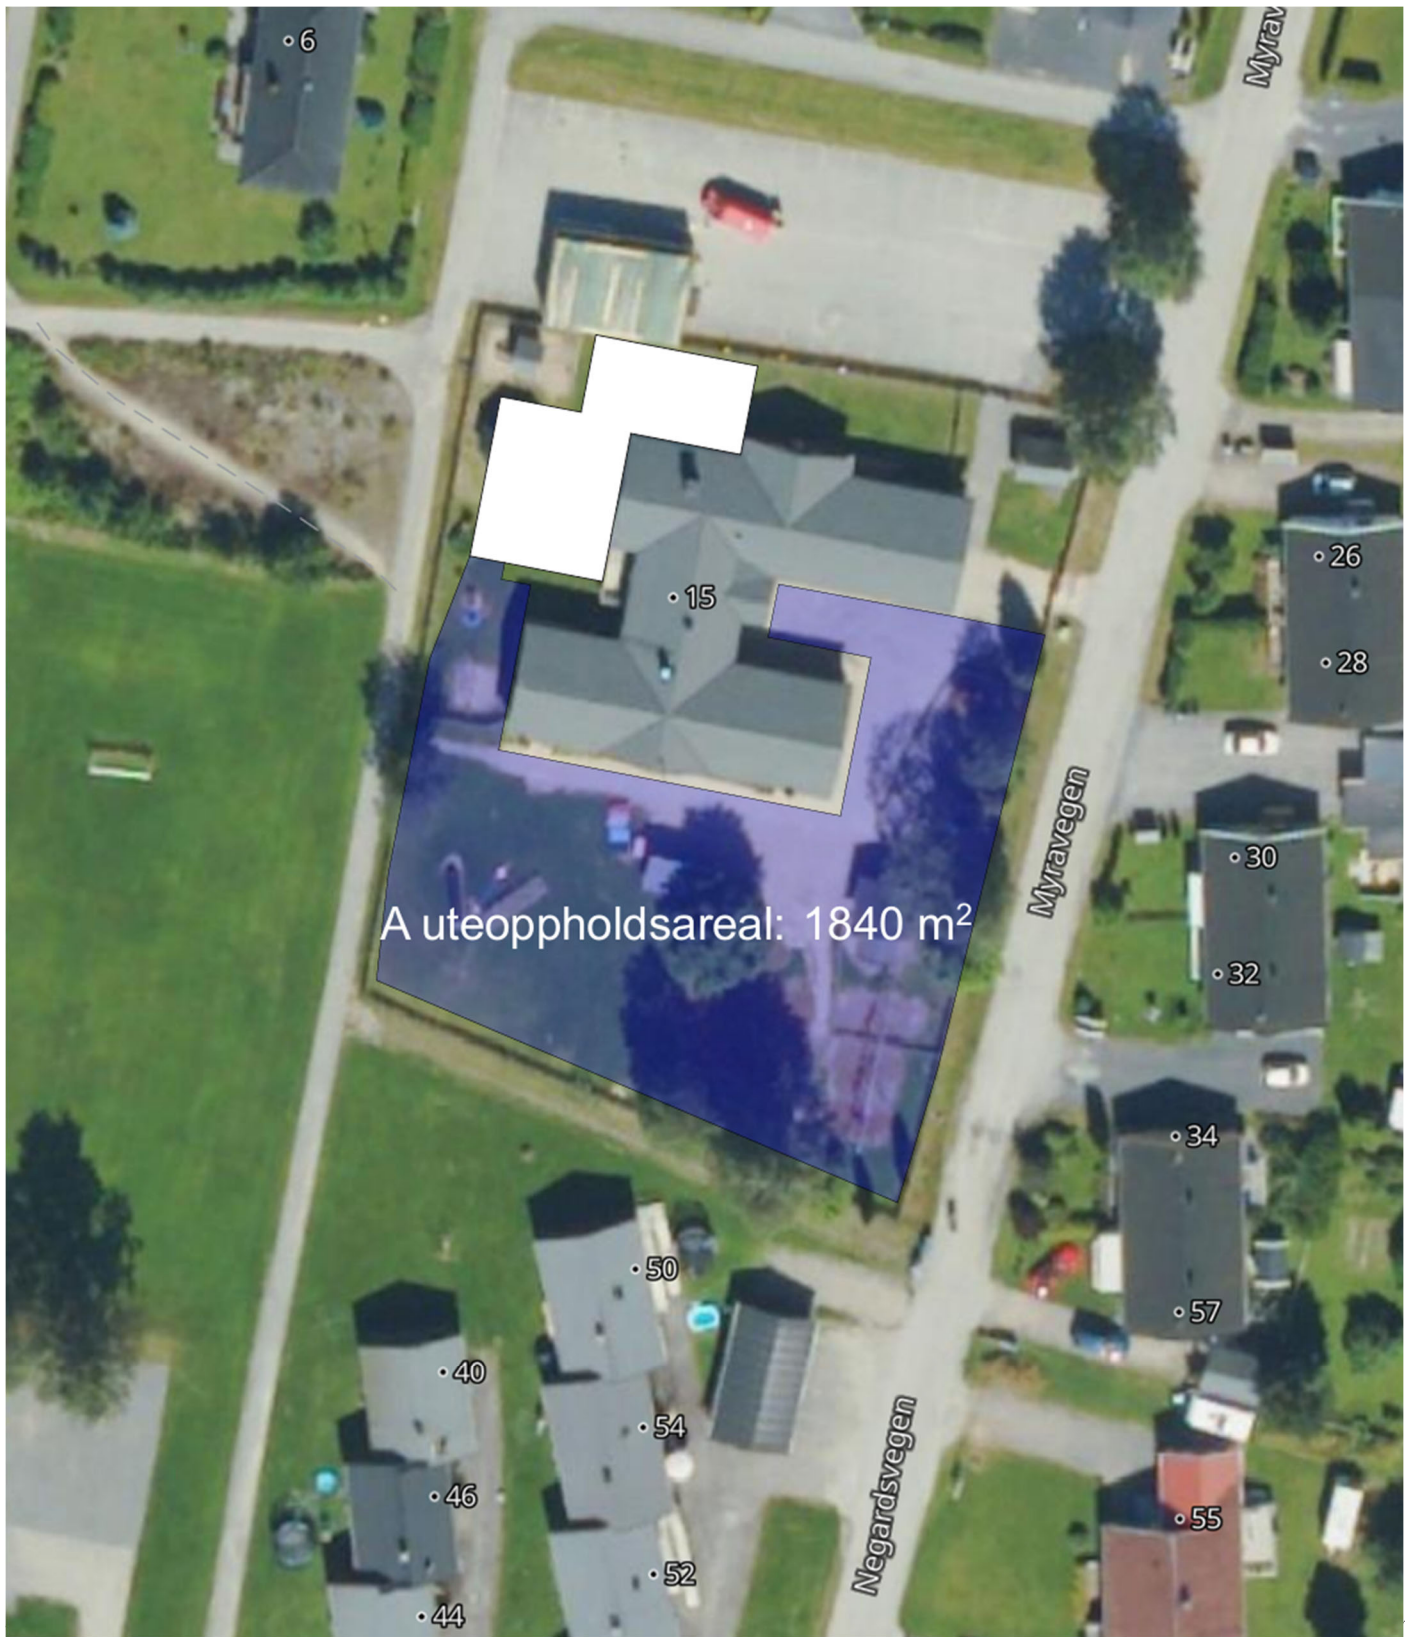
Alternativ C 4-avdelings barnehage  
ved Myrsnipa

4 avdelinger med gjenbruk av eksisterende barnehagebygg med tilbygg.

Alternativ C for Myrsnipa skal være sentrumsbarnehagen for Åsnes.

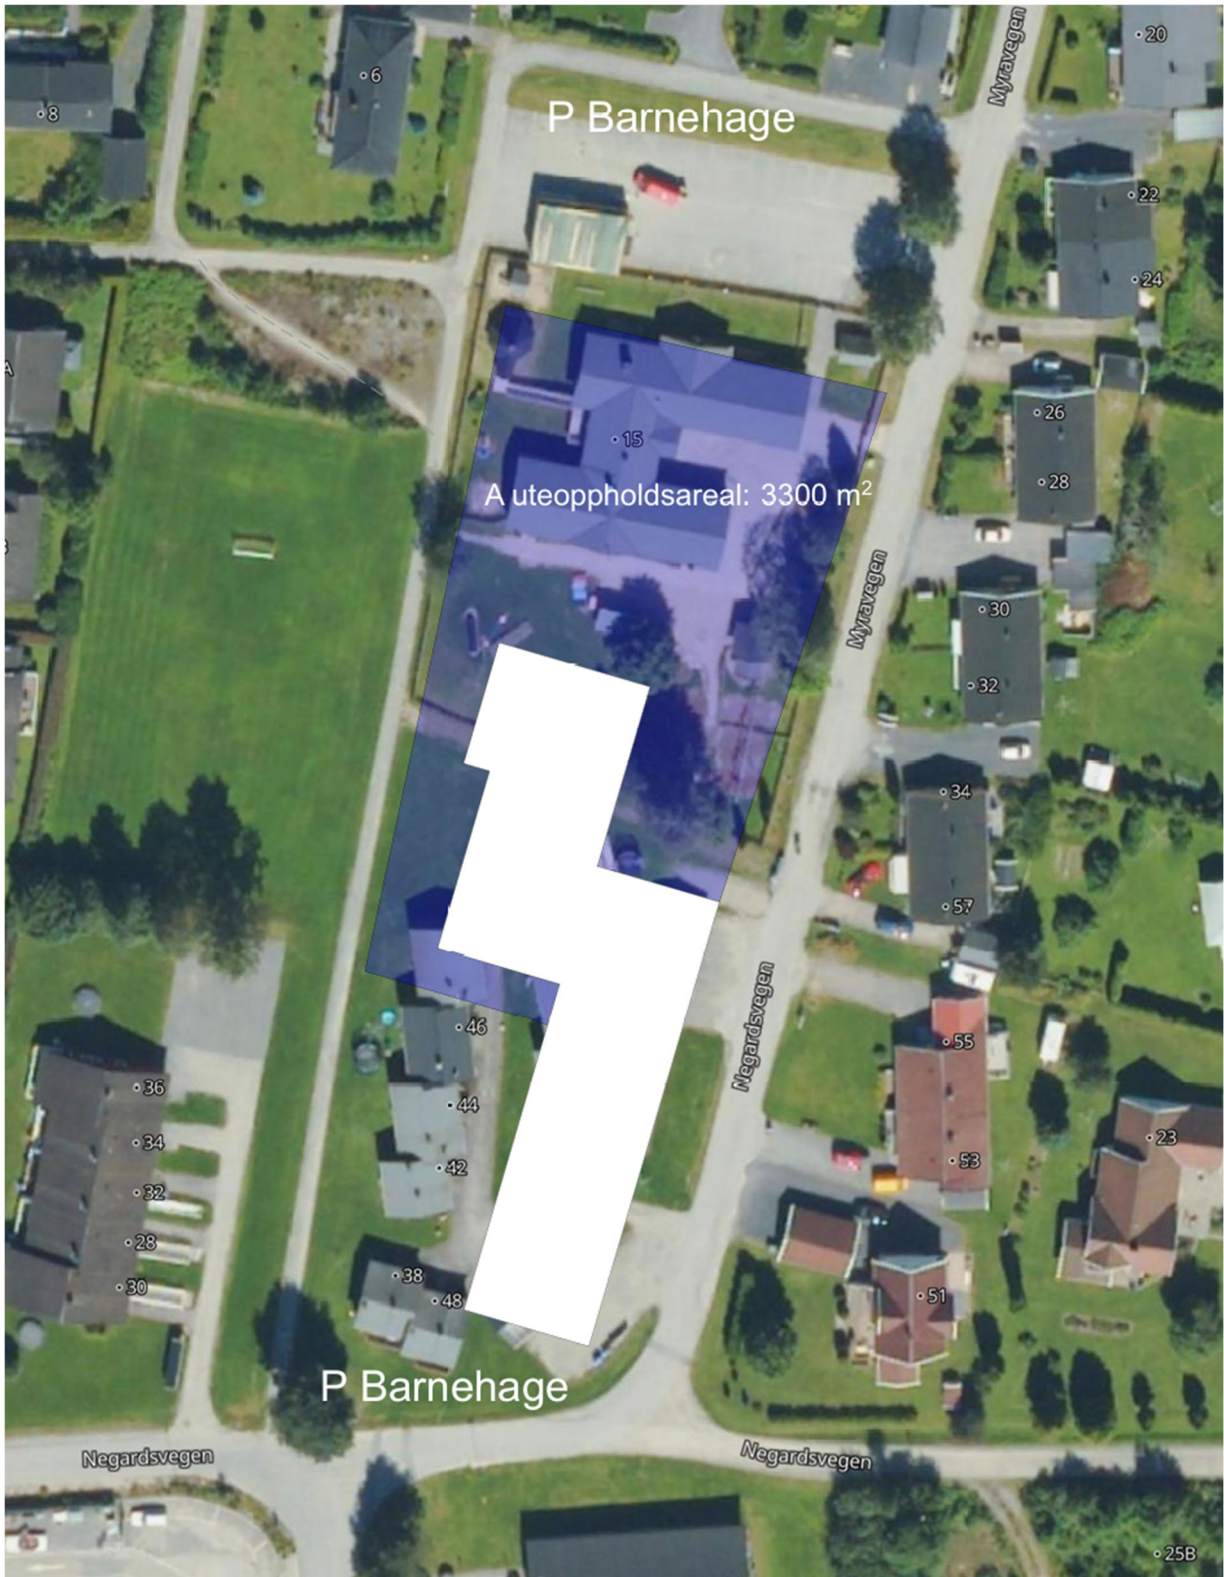
Alternativ D NYBYGG 8  
avdelingsbarnehage i eller ved  
Myrsnipa / Sentrum

Nybyggforslaget ligger i nærheten av Flisa sentrum. Nybygget plasseres eiendommene 98/102 (kommunale boliger i dag), 95/17 og 98/134 (Myrsnipa barnehage).  
Hvis plasseringen skal være ved Myravegen, som foreslått her, må man påregne å ta i bruk alle de overnevnte eiendommene.

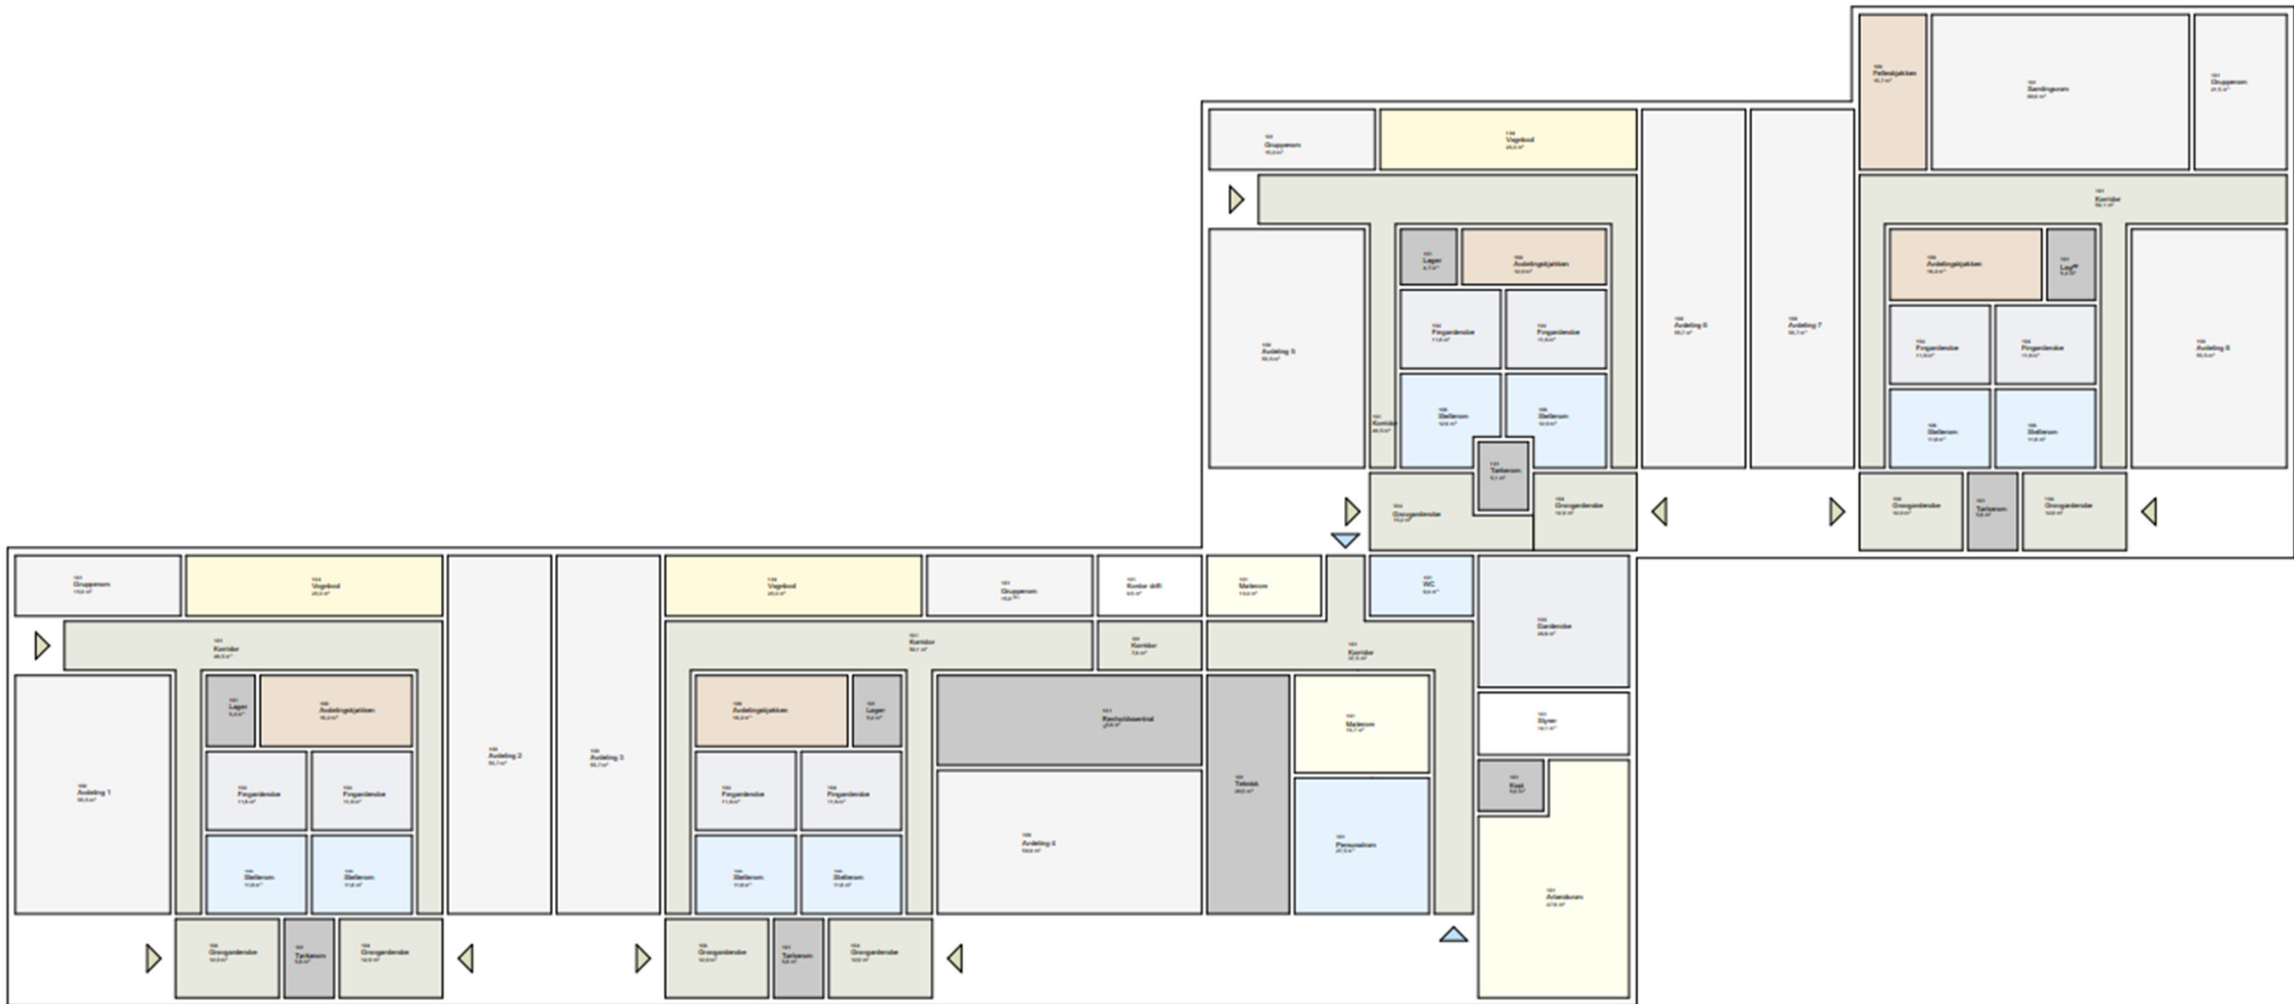
**FLISA sentrum 8 avdelingsbarnehage nybygg**  
137 barn  
Brutto areal= 2 000 m2  
Brutto/netto faktor= nn  
Beregnet MUA 3425m2  
Tomt = 900m2 + MUA 3425 = 4325m2
