**Åsnes kommune.**

**Kommunedelplan for kulturminner og kulturmiljø.**

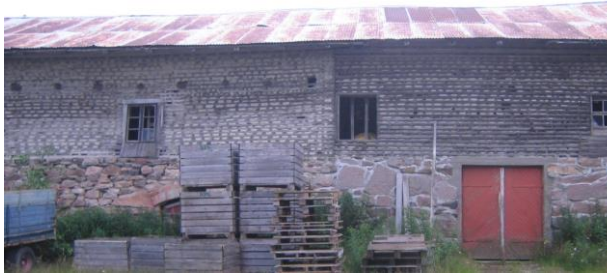
*Valbyvelten, låve med kubbefjøs (oppmurt med vedkubber i stedet for murstein).*

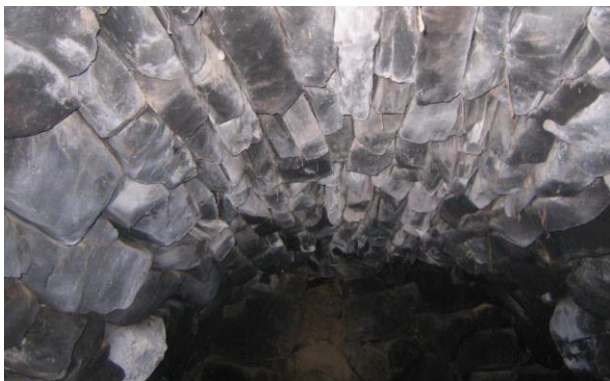
*Hvelvet, tørrmurt steintak i en utkjeller.*

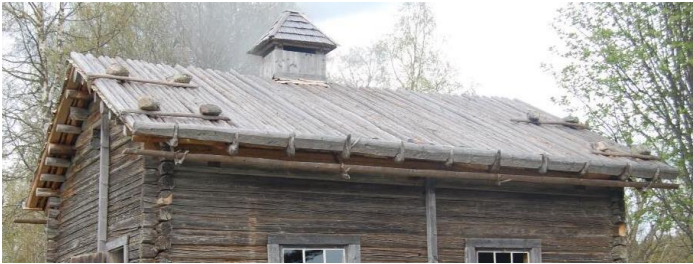
| <p>Taktekking, over vanntett sjikt, skal være i tre, eller visuelt framstå som treverk (fortrinnsvis rundstokk eller halvkløving, med diameter under 15 cm). Tekkingen skal utføres slik at den ene takflaten overlapper den andre med minst 15 cm over mønet.</p> | |

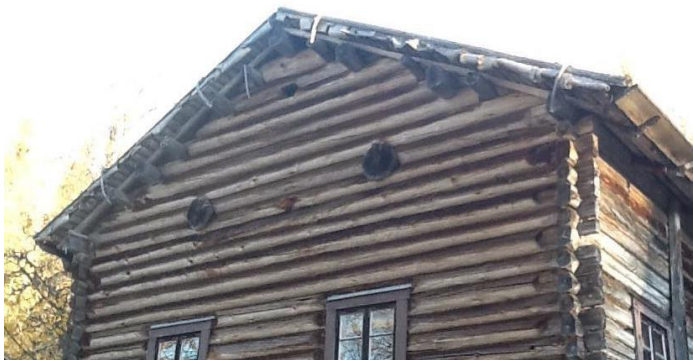
| <p>Bærebjelker for innertak ført gjennom gavlveggene. To eller fire innertakåser føres ut gjennom gavlveggene. Innertakåsene skal ligge høyere enn øverste veggband/gesims på langveggene. (Dette tilrettelegger for innvendig brutt tak, med skrånende himling langs byggets lengderetning og flatt tak i midten.) Dette er en prioritert løsning for tømmerhus.</p> | |

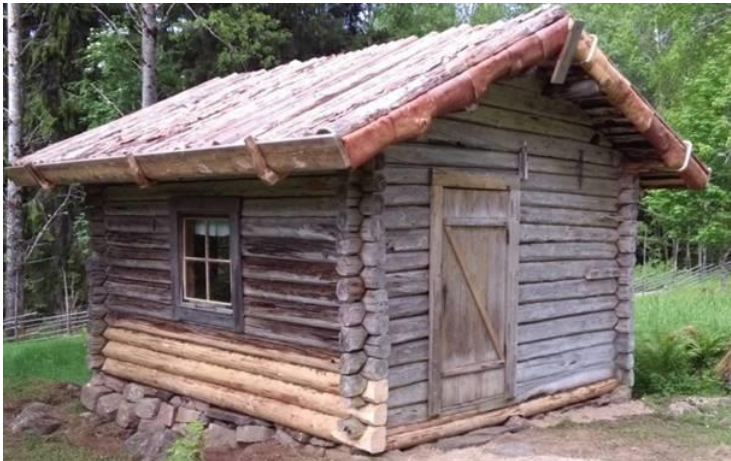
| <p>Utvendig kledning skal være i laftet tømmer eller stående panel. Stående panel kan gjerne ha vankant. Bordet skal da plasseres med rotenden ned. Liggende panel, som utseendemessig framstår som laftet tømmer kan godtas.</p> | |
